# Endelig dagsorden for ordinær generalforsamling i Ny Bringe Grundejerforening 2025

# Bilag 1: Formandens beretning

**Inspektionstype: Årlig hovedinspektion**

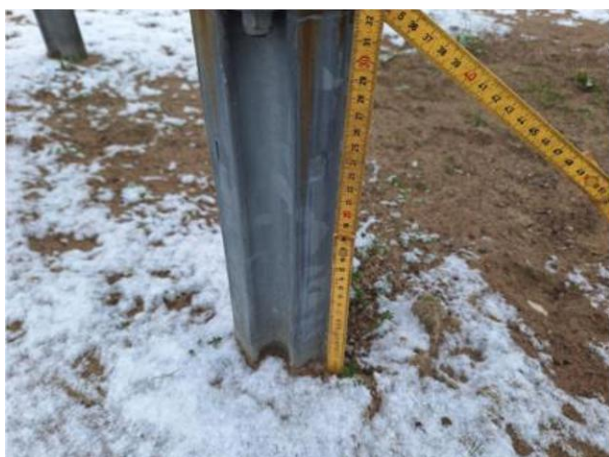
| Anmærkning | | Risikovurdering: 3 - Uønsket |
| Beskrivelse | Der er konstateret åbninger der kan fange brugerens fingre. Der er tale om åbninger med et mindste tværsnit mellem 8- og 25mm der kan fange brugerens fingre, som er placeret mere end 1000mm fra faldunderlaget. Risikoen opstår hvor en finger kan fanges, og kroppen stadig er i bevægelse.<br>EN1176 Del 1 Pkt. 4.2.7.6 Fastklemning af fingre | |

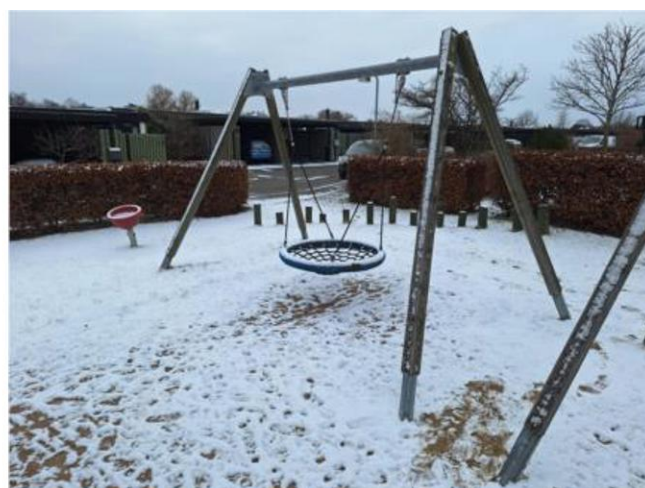
| Anmærkning | | Risikovurdering: 4 - Lav |
| Beskrivelse | En skruetrækker kan presses ind i viste trækomponenter som er i forfald.<br>Korrigerende vedligeholdelse | |

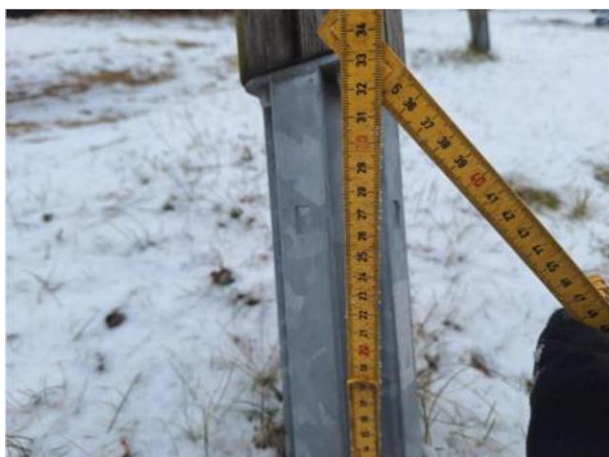
| Anmærkning | | Risikovurdering: 4 - Lav |
| Beskrivelse | Der er konstateret overlap af faldrum ved gyngen. Faldrum ved gynger må ikke overlappe andre redskabers faldrum, som det sker her.<br>EN1176 Del 2 Pkt. 4.10.2.1 Mål på faldrum og stødområde | |

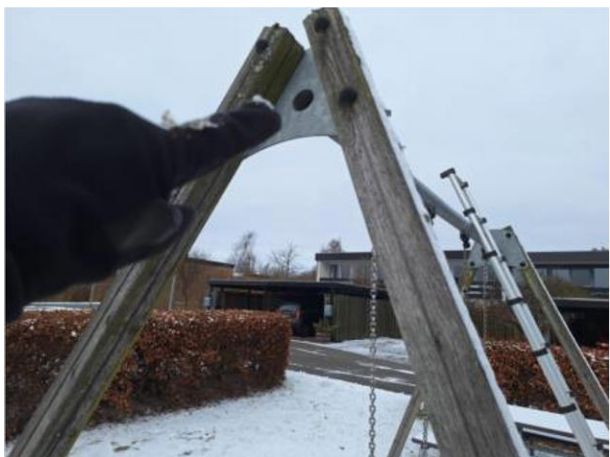
| Anmærkning | | Risikovurdering: 4 - Lav |
| Beskrivelse | Udstrækningen af faldunderlaget under gyngen er ikke stort nok. Faldunderlaget skal min. være længden på en gynges ophæng $\times 0,867 + 175\text{cm}$ når der ikke er en hård kant. Resultatet er afstanden fra gyngens centrum til afslutningen af faldunderlaget i begge gyngeretninger. Der til skal der lægges 50cm, som ikke må indeholde nogen forhindringer.<br>EN1176 Del 2 Pkt. 4.10.2.1 Mål på faldrum og stødområde | |

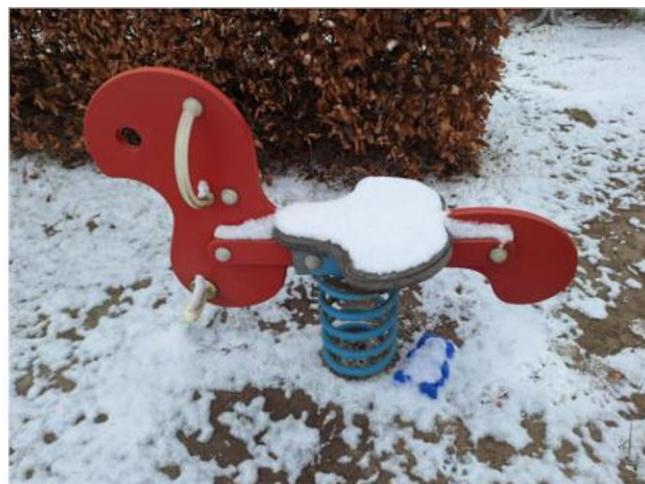
| Anmærkning | | Risikovurdering: 4 - Lav |
| Beskrivelse | Faldrummet rundt om vippen indeholder forhindringer der ikke må være der. Faldrummet for vippetype 1, 2, 3 og 4 skal ved måling fra vippens omkreds i yderstillingerne være mindst 1000mm.<br>EN1176 Del 6 Pkt. 4.10 Faldrum | |

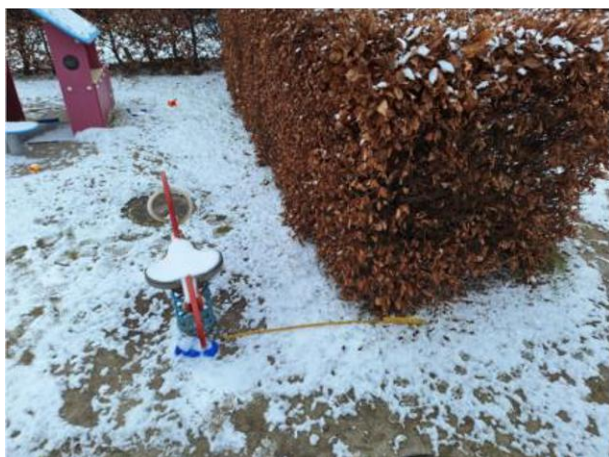
| Anmærkning | | Risikovurdering: 5 - Ubetydelig |
| Beskrivelse | Viste metaldele viser tegn på rust. Metaldele skal være bestandige over for atmosfæriske påvirkninger og katodisk korrosion.<br>EN1176 Del 1 Pkt. 4.1.4 Metaller | |
| Bemærkninger | Lidt rust på fjeder. | |

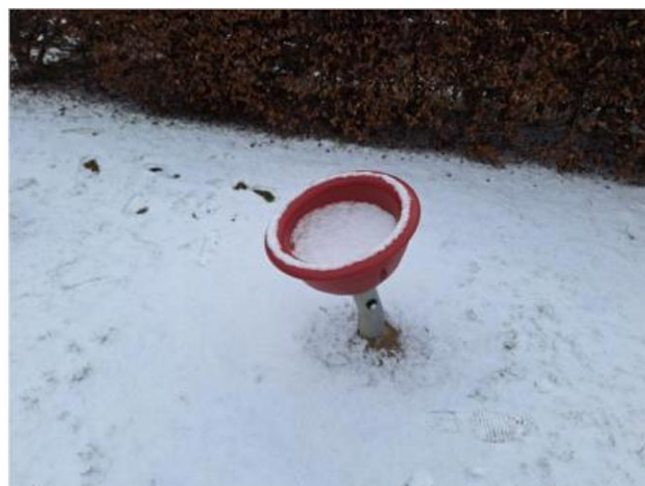
| Anmærkning | | Risikovurdering: 4 - Lav |
| Beskrivelse | Redskabet er ikke installeret i overensstemmelse med fabrikantens anvisninger. Redskaber bør installeres i overensstemmelse med fabrikantens anvisninger. EN1176 Del 7 Pkt. 5.2 Installation | |

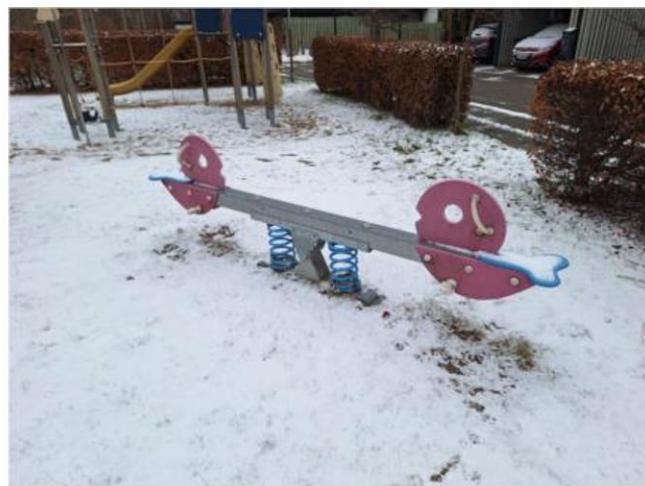
Navn: Albatros  
 Redskabsnr.: LP1.6  
 Typenummer: M143  
 Producent: KOMPAN A/S  
 Produkt: MOMENTS/M143  
 Installationsdato: jan. 01, 2012  
 Materiale: Stål

| Anmærkning | | Risikovurdering: 4 - Lav |
| Beskrivelse | Korrigerende vedligeholdelse | |

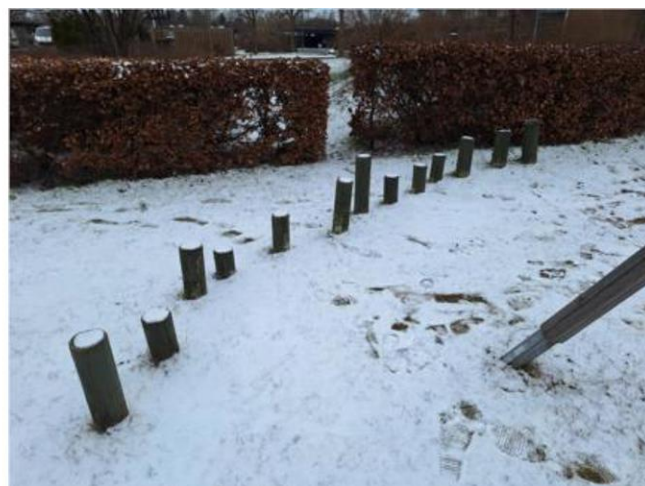
Navn: Balancestubbe 13 stk.  
 Redskabsnr.: LP1.7  
 Producent: Ukendt producent  
 Materiale: Træ  
 Fri faldhøjde: 600 mm

| Anmærkning | | Risikovurdering: 4 - Lav |
| Beskrivelse | En skruetrækker kan presses ind i viste trækomponenter som er i forfald.<br>Korrigerende vedligeholdelse | |
