LEGEPLADSINSPEKTION

Udført for: Grundejerforeningen Ny Bringe

Inspektionstype: Årlig hovedinspektion

Inspektionsdato: feb. 13, 2025

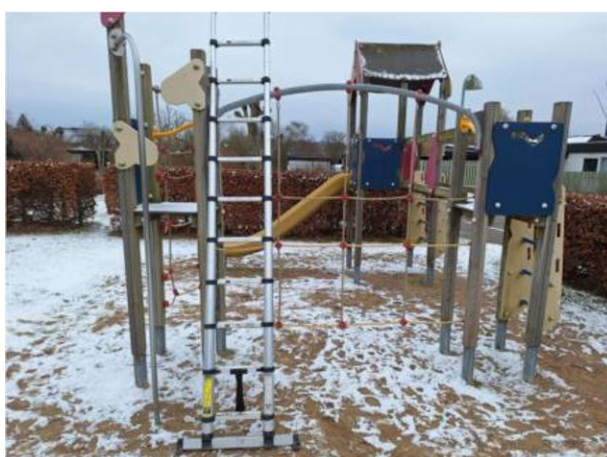
Beskrivelse	Beklædningen af dugten på den beklædte wirer er slidt i stykker. Ved anvendelse af beklædte wirer, skal wirens stålkerne være helt dækket af syntetiske garner. Hold øje med wirelus. EN1176 Del 1 Pkt. 4.2.12.4 Beklædte ståltov og EN1176 Del 7 Pkt. 8.2.7 Korrigerende vedligeholdelse
Status	Åben
Bemærkninger	Konstateret i begge net.
Tiltag	
Tiltagsbemærkninger

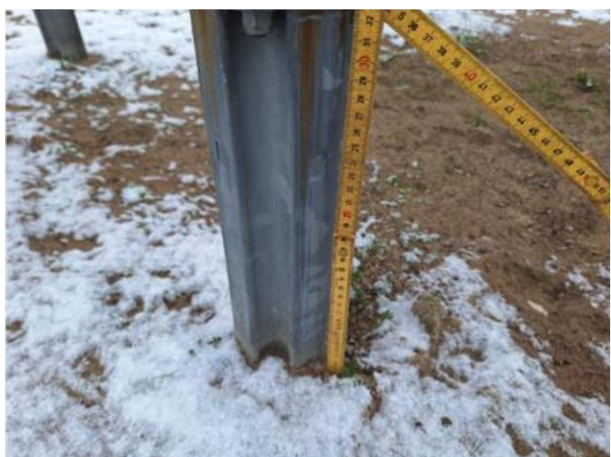
Anmærkning		Risikovurdering: 4 - Lav
Beskrivelse	Faldunderlaget bør være i niveau med 0-mærket. Det sker ikke her. Rutinemæssig vedligeholdelse	
Status	Åben	
Bemærkninger	Der mangler ca 23 cm sand på hele området.	
Tiltag		
Tiltagsbemærkninger

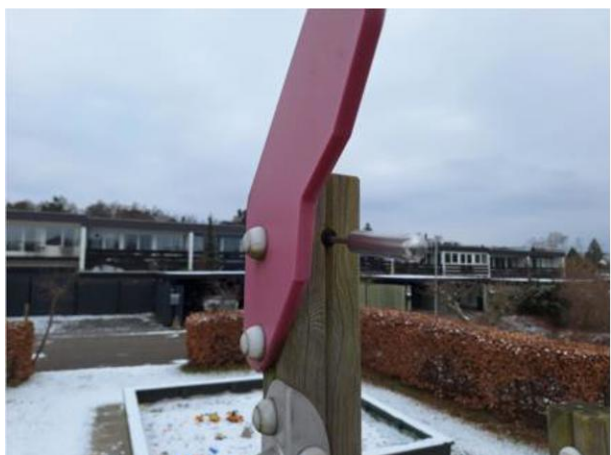
Anmærkning		Risikovurdering: 3 - Uønsket
Beskrivelse	Der er konstateret åbninger der kan fange brugerens fingre. Der er tale om åbninger med et mindste tværsnit mellem 8- og 25mm der kan fange brugerens fingre, som er placeret mere end 1000mm fra faldunderlaget. Risikoen opstår hvor en finger kan fanges, og kroppen stadig er i bevægelse. EN1176 Del 1 Pkt. 4.2.7.6 Fastklemning af fingre	
Status	Åben	
Bemærkninger	Konstateret i 2 stolper på lille tårn.	
Tiltag		
Tiltagsbemærkninger

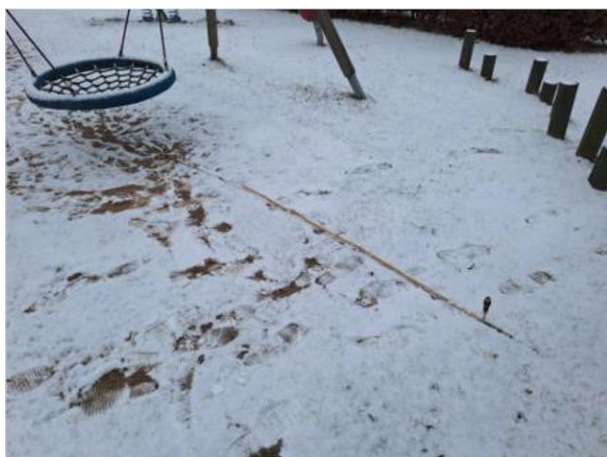
Anmærkning	Risikovurdering: 4 - Lav
Beskrivelse	Udstrækningen af faldunderlaget under gyngen er ikke stort nok. Faldunderlaget skal min. være længden på en gynes ophæng x 0,867 + 175cm når der ikke er en hård kant. Resultatet er afstanden fra gynes centrum til afslutningen af faldunderlaget i begge gyngeretninger. Der til skal der lægges 50cm, som ikke må indeholde nogen forhindringer. EN1176 Del 2 Pkt. 4.10.2.1 Mål på faldrum og stødområde
Status	Åben
Bemærkninger	Faldunderlagets udstrækning skal være 332 cm + 50 cm uden forhindringer. I alt 372 cm. Her er målt 270 cm græs. Græs bør fjernes og der bør efterfyldes med sand.
Tiltag	
Tiltagsbemærkninger

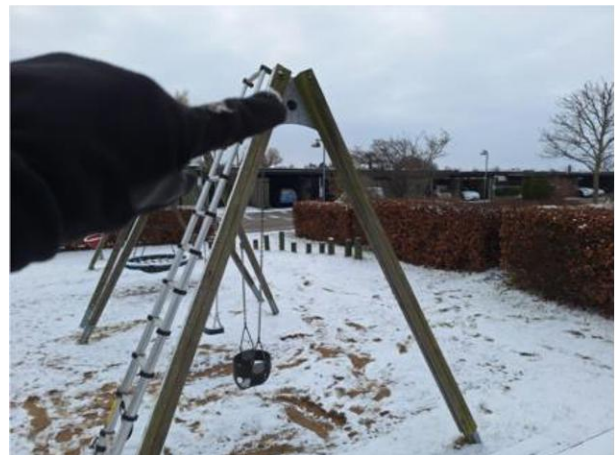
Anmærkning		Risikovurdering: 5 - Ubetydelig
Beskrivelse	Der mangler dækhætte på redskabet. Korrigerende vedligeholdelse	
Status	Åben	
Bemærkninger	Konstateret i begge ender af overliggeren	
Tiltag		
Tiltagsbemærkninger

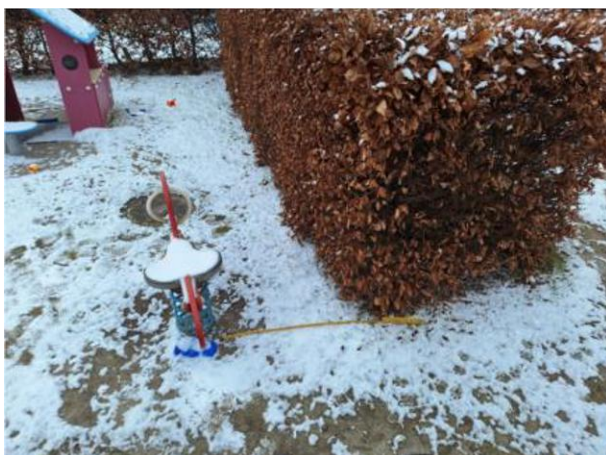
Anmærkning		Risikovurdering: 4 - Lav
Beskrivelse	Faldrummet rundt om vippen indeholder forhindringer der ikke må være der. Faldrummet for vippetype 1, 2, 3 og 4 skal ved måling fra vippens omkreds i yderstillingerne være mindst 1000mm. EN1176 Del 6 Pkt. 4.10 Faldrum	
Status	Åben	
Bemærkninger	Busken står i faldrummet.	
Tiltag		
Tiltagsbemærkninger

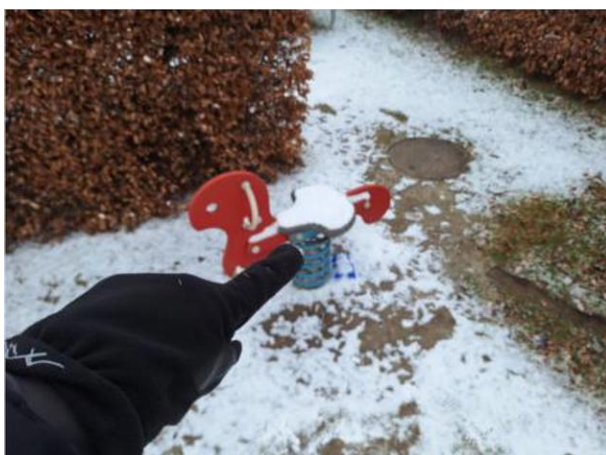
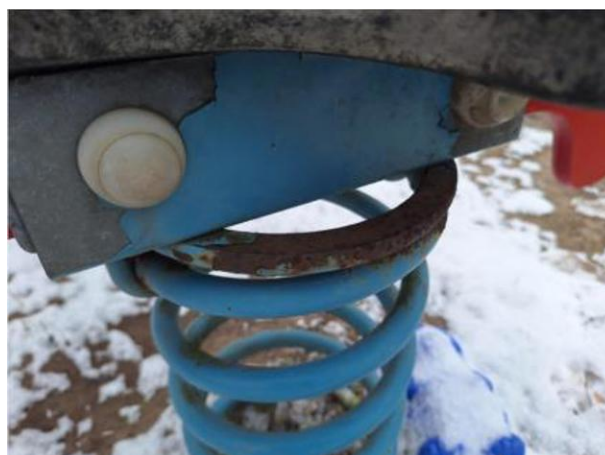
Anmærkning		Risikovurdering: 5 - Ubetydelig
Beskrivelse	Viste metaldele viser tegn på rust. Metaldele skal være bestandige over for atmosfæriske påvirkninger og katodisk korrosion. EN1176 Del 1 Pkt. 4.1.4 Metaller	
Status	Åben	
Bemærkninger	Lidt rust på fjeder.	
Tiltag		
Tiltagsbemærkninger

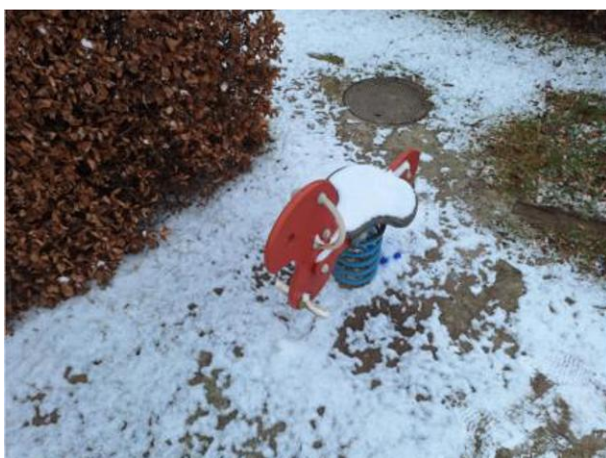
Anmærkning	Risikovurdering: 3 - Uønsket
Beskrivelse	Fodstøtten rager ud over test ringen ved prøvning. Ringen har et indvendigt mål på 44mm og en bredde på 22mm. BEMÆRK: Dette krav er kommet ind i standarden efter revisionen der trådte i kraft efter 1. juni 2009. Redskabet er ikke produceret efter den nye standard. Der er ikke krav om at redskabet skal opgraderes til den gældende standard. EN1176 Del 6 Pkt. 4.6 Fodstøtter
Status	Åben
Bemærkninger	
Tiltag	
Tiltagsbemærkninger

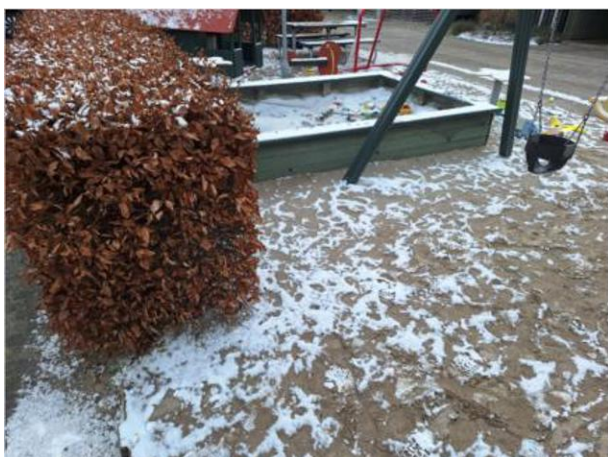
Anmærkning	Risikovurdering: 4 - Lav
Beskrivelse	Udstrækningen af faldunderlaget under gyngen er ikke stort nok. Faldunderlaget skal min. være længden på en gynes ophæng $\times 0,867 + 225\text{cm}$ når der er en hård kant. Resultatet er afstanden fra gynes centrum til afslutningen af faldunderlaget i begge gyngeretninger. EN1176 Del 2 Pkt. 4.10.2.1 Mål på faldrum og stødområde
Status	Åben
Bemærkninger	Faldunderlagets udstrækning skal være 352 cm. Her er målt 240 cm til hæk. Jeg vurderer at sandsynligheden for at falde ud af babygynge er meget lille.
Tiltag	
Tiltagsbemærkninger

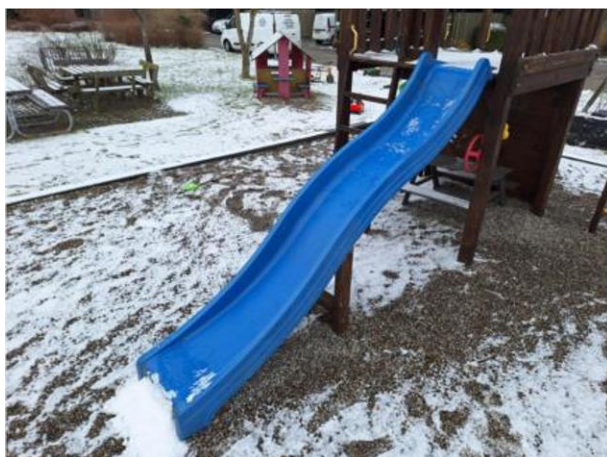
Beskrivelse	BEMÆRKNING: Det viste redskab er ikke tiltænkt brug på offentligt tilgængelige legepladser som her. Redskabet er tiltænkt til brug i private haver, og bør derfor fjernes fra legepladsen.
Status	Åben
Bemærkninger	Gælder for rutsjebanen.
Tiltag	
Tiltagsbemærkninger

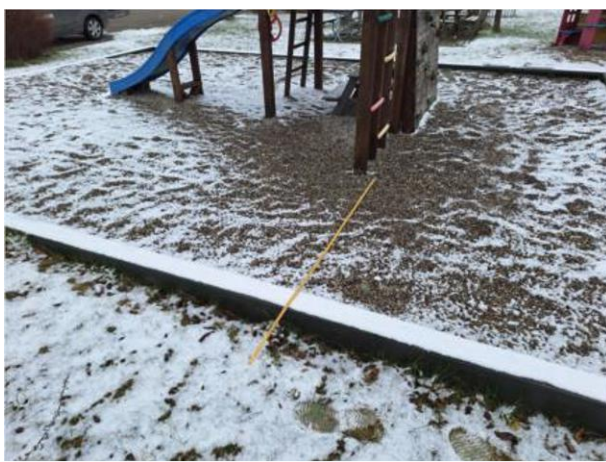
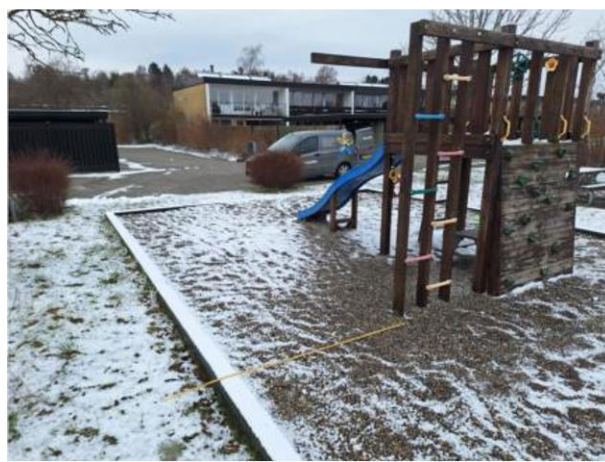
Anmærkning		Risikovurdering: 3 - Uønsket
Beskrivelse	Udstrækningen af faldunderlaget omkring legeredskabet er for lille. Faldunderlagets udstrækning skal her beregnes efter aktuel faldhøjde/3x2+50 cm. EN1176 Del 1 Pkt. 4.2.8.2.4 Stødområdets udstrækning samt Figur 17	
Status	Åben	
Bemærkninger	Faldunderlagets udstrækning skal her være 206 cm. Her er målt 154 cm.	
Tiltag		
Tiltagsbemærkninger

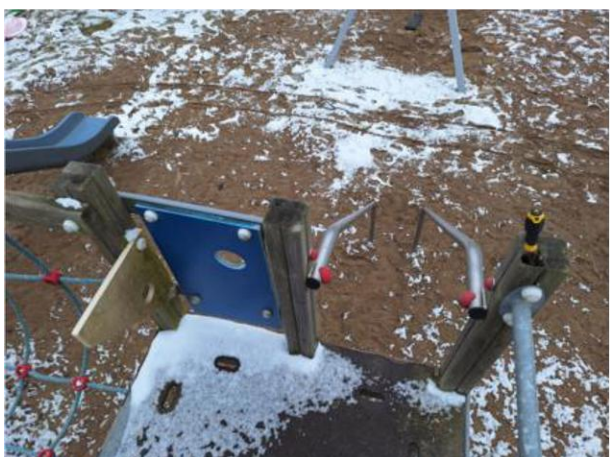
Anmærkning		Risikovurdering: 4 - Lav
Beskrivelse	Korrigerende vedligeholdelse	
Status	Åben	
Bemærkninger	Greb er defekt.	
Tiltag		
Tiltagsbemærkninger

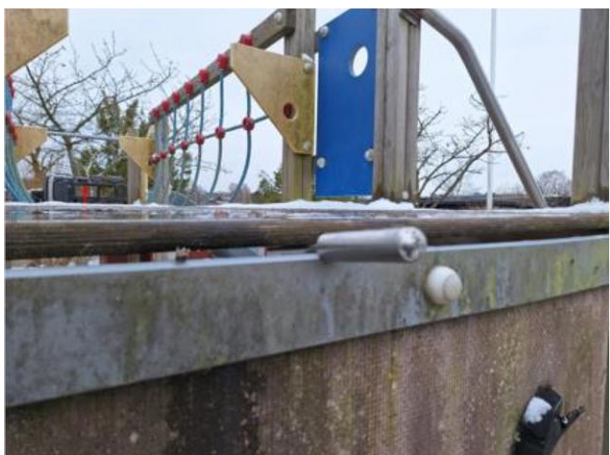
Anmærkning		Risikovurdering: 3 - Uønsket
Beskrivelse	Der er konstateret åbninger der kan fange brugerens fingre. Der er tale om åbninger med et mindste tværsnit mellem 8- og 25mm der kan fange brugerens fingre, som er placeret mere end 1000mm fra faldunderlaget. Risikoen opstår hvor en finger kan fanges, og kroppen stadig er i bevægelse. EN1176 Del 1 Pkt. 4.2.7.6 Fastklemning af fingre	
Status	Åben	
Bemærkninger	Konstateret mellem klatrevæg og platform.	
Tiltag		
Tiltagsbemærkninger

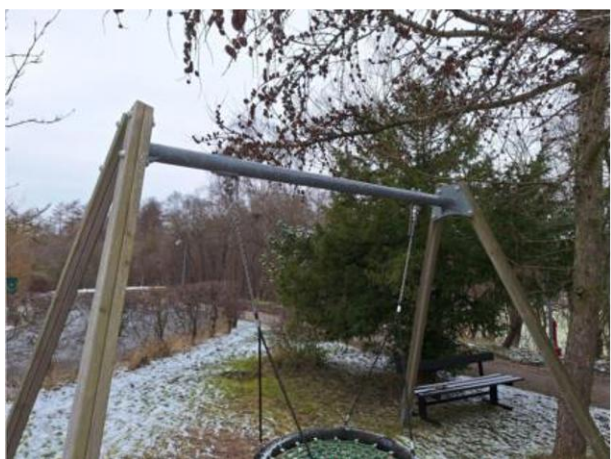
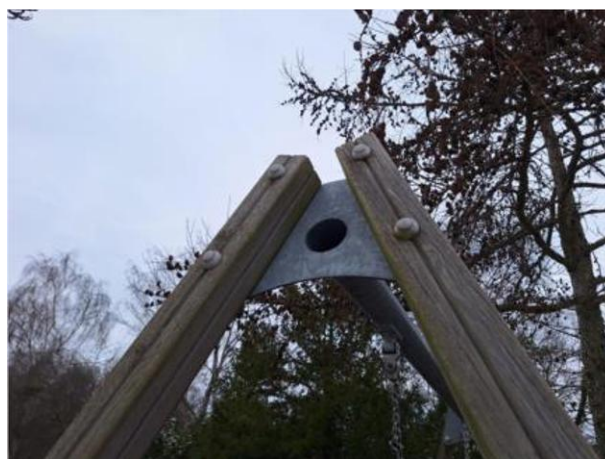
Anmærkning		Risikovurdering: 5 - Ubetydelig
Beskrivelse	Der mangler dækhætte på redskabet. Korrigerende vedligeholdelse	
Status	Åben	
Bemærkninger	Konstateret i begge ender af overliggeren	
Tiltag		
Tiltagsbemærkninger

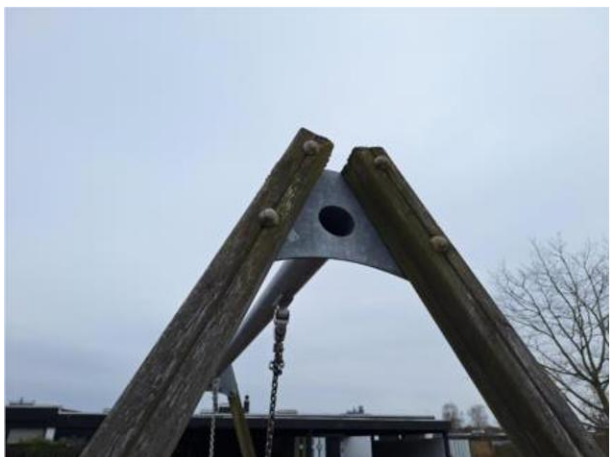
Anmærkning		Risikovurdering: 5 - Ubetydelig
Beskrivelse	Der mangler dækhætte på redskabet. Korrigerende vedligeholdelse	
Status	Åben	
Bemærkninger	Konstateret i begge ender af overliggeren	
Tiltag		
Tiltagsbemærkninger

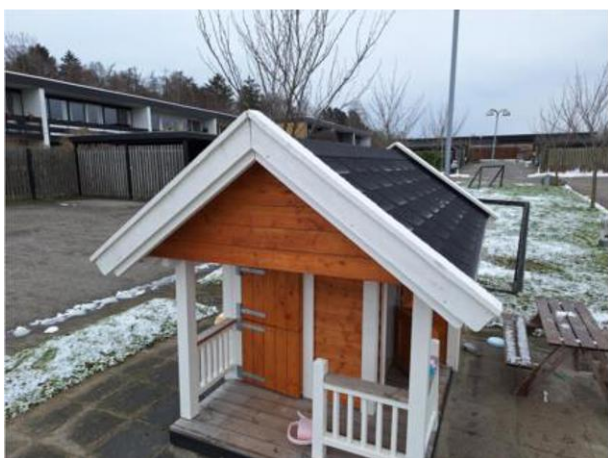
Anmærkning		Risikovurdering: 4 - Lav
Beskrivelse	Redskabets kanter er ikke forskriftsmæssigt afrundet. Hjørner, kanter og udstikkende dele i det rum, som brugeren optager, skal afrundes, hvis de stikker mere end 8 mm frem og ikke er afskærmet af tilgrænsende områder, der er højst 25 mm fra enden af den udstikkende del. Afrundingens minimumradius skal være 3 mm. EN1176 Del 1 Pkt. 4.2.5 Redskabers finish	
Status	Åben	
Bemærkninger	Gælder for vindskederne.	
Tiltag		
Tiltagsbemærkninger
