# Endelig dagsorden for ordinær generalforsamling i Ny Bringe Grundejerforening 2025

# Bilag 1: Formandens beretning

**Inspektionstype: Årlig hovedinspektion**

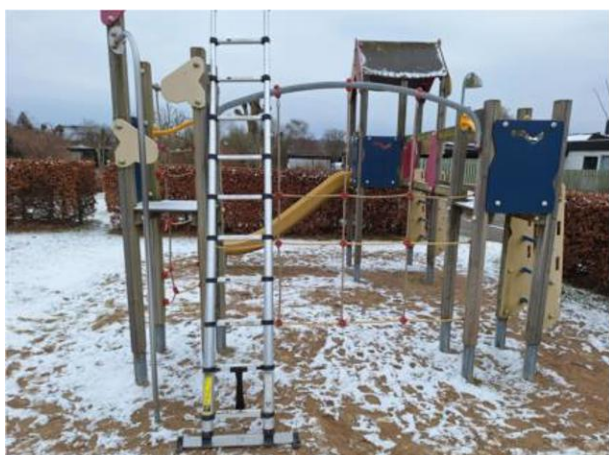
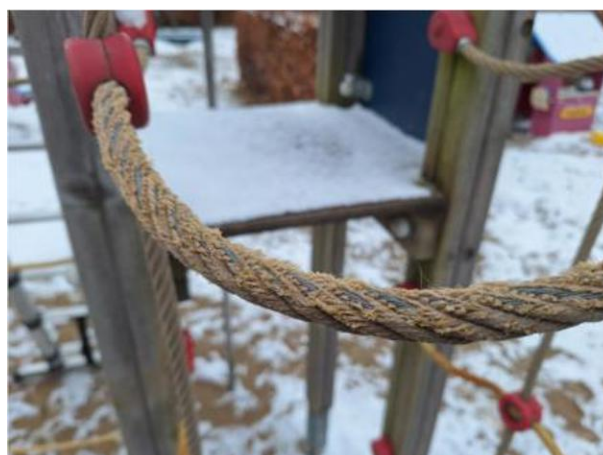
### Anmærkning

Risikovurdering: 4 - Lav

| Beskrivelse | Beklædningen af dugten på den beklædte wirer er slidt i stykker. Ved anvendelse af beklædte wirer, skal wirens stålkerne være helt dækket af syntetiske garner. Hold øje med wirelus.<br>EN1176 Del 1 Pkt. 4.2.12.4 Beklædte ståltøve og EN1176 Del 7 Pkt. 8.2.7 Korrigerende vedligeholdelse |
| Bemærkninger | Konstateret i begge net. |

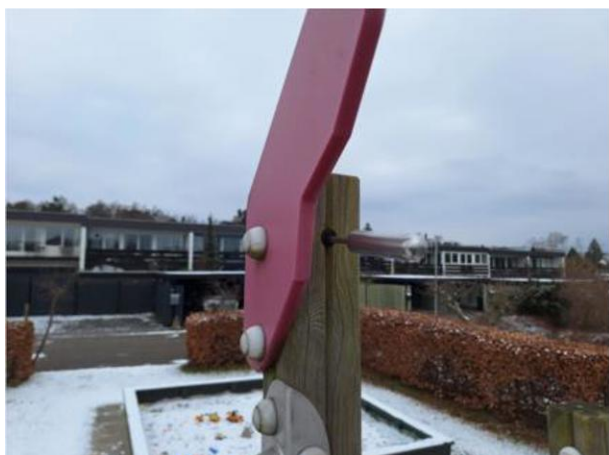
| Anmærkning | | Risikovurdering: 3 - Uønsket |
| Beskrivelse | Der er konstateret åbninger der kan fange brugerens fingre. Der er tale om åbninger med et mindste tværsnit mellem 8- og 25mm der kan fange brugerens fingre, som er placeret mere end 1000mm fra faldunderlaget. Risikoen opstår hvor en finger kan fanges, og kroppen stadig er i bevægelse.<br>EN1176 Del 1 Pkt. 4.2.7.6 Fastklemning af fingre | |
| Bemærkninger | Konstateret i 2 stolper på lille tårn. | |

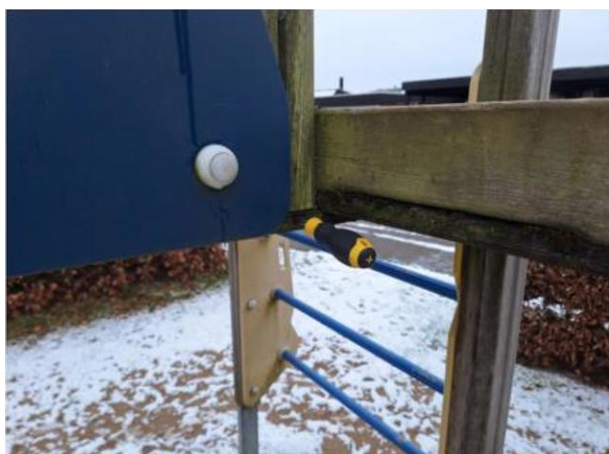
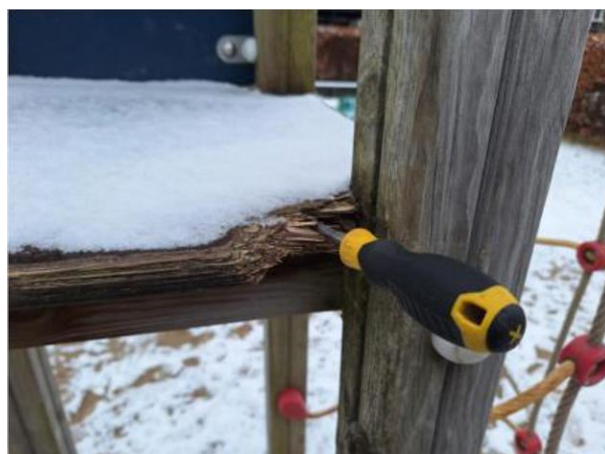
## Anmærkning

Risikovurdering: 3 - Uønsket

| Beskrivelse | En skruetrækker kan presses ind i viste trækomponenter som er i forfald.<br>Korrigerende vedligeholdelse |
| Bemærkninger | Der er konstateret råd flere steder, I platforme og på taget. |

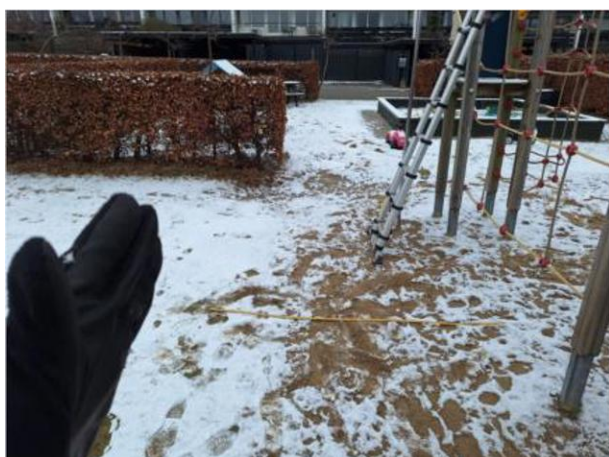
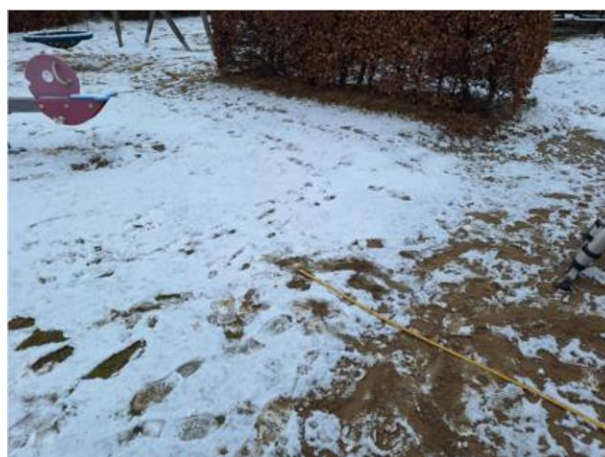
| Anmærkning | | Risikovurdering: 4 - Lav |
| Beskrivelse | Der gror græs/ukrudt ind i faldunderlaget, som bør fjernes. Et faldunderlag bør vedligeholdes ved, at underlaget rives/fræses og holdes fri for planter for at opretholde de støddabsorberende egenskaber. Dette bør ske efter behov. Rutinemæssig vedligehold bør bl.a. omfatte vedligehold af støddæmpende underlag.<br>Rutinemæssig vedligeholdelse | |

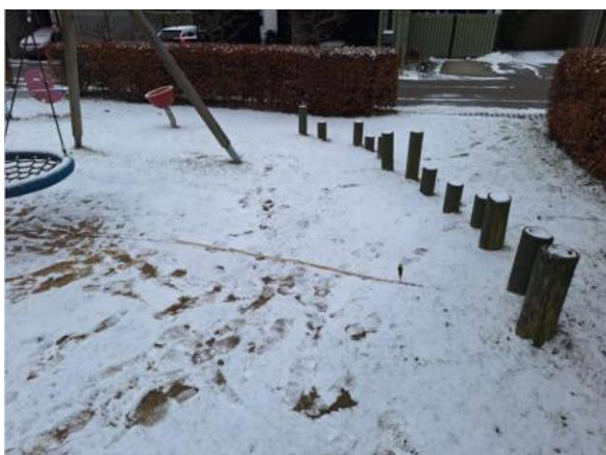
| Anmærkning | | Risikovurdering: 4 - Lav |
| Beskrivelse | Der trænger til at blive fyldt mere af den samme type støddæmpende materiale på.<br>Faldunderlaget bør være i niveau med 0-mærket. Det sker ikke her.<br><br>Korrigerende vedligeholdelse | |

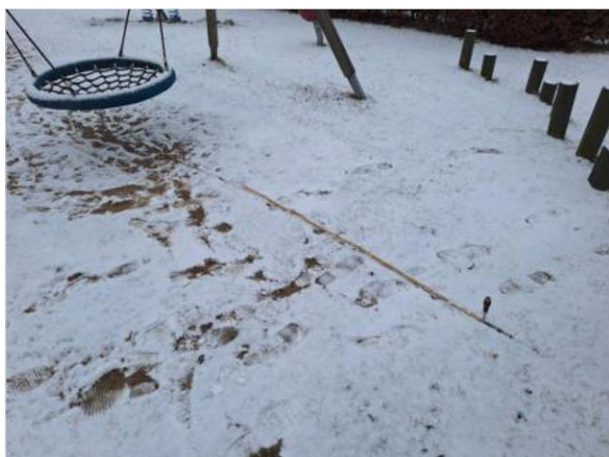
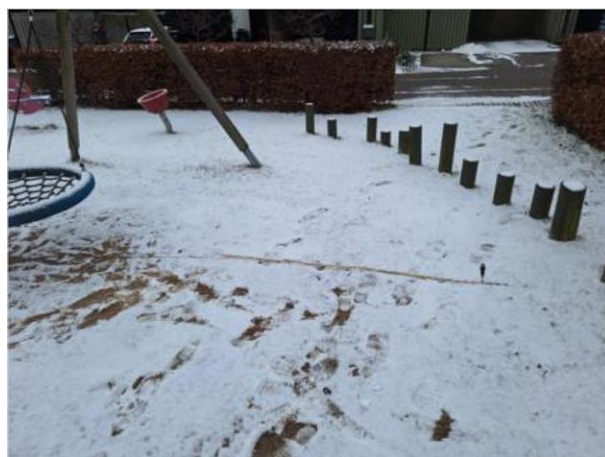
| Anmærkning | | Risikovurdering: 4 - Lav |
| Beskrivelse | Udstrækningen af faldunderlaget under gyngen er ikke stort nok. Faldunderlaget skal min. være længden på en gynges ophæng $\times 0,867 + 175\text{cm}$ når der ikke er en hård kant. Resultatet er afstanden fra gyngens centrum til afslutningen af faldunderlaget i begge gyngeretninger. Der til skal der lægges 50cm, som ikke må indeholde nogen forhindringer.<br>EN1176 Del 2 Pkt. 4.10.2.1 Mål på faldrum og stødområde | |

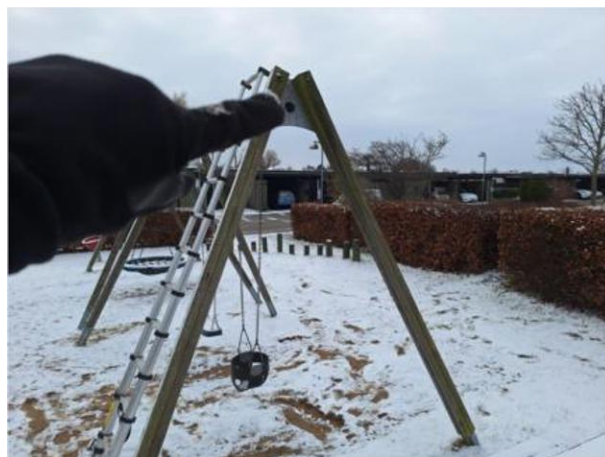
| Anmærkning | | Risikovurdering: 5 - Ubetydelig |
| Beskrivelse | Der mangler dækhætte på redskabet.<br>Korrigerende vedligeholdelse | |

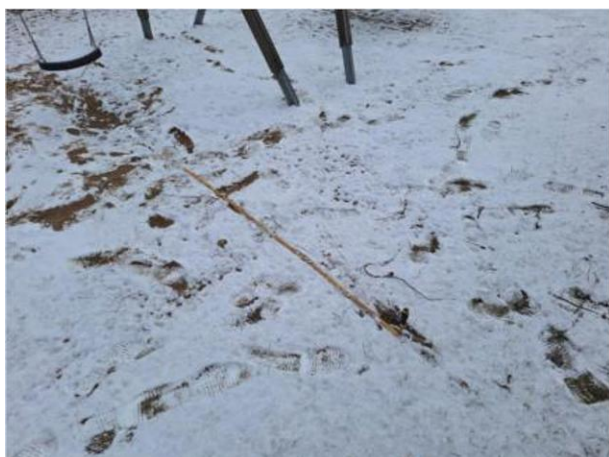
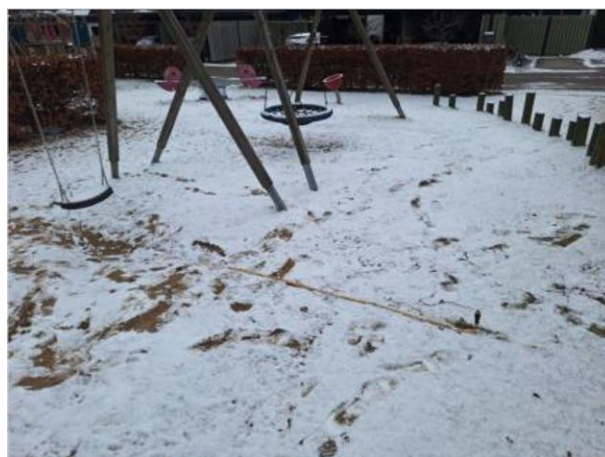
| Anmærkning | | Risikovurdering: 4 - Lav |
| Beskrivelse | Udstrækningen af faldunderlaget under gyngen er ikke stort nok. Faldunderlaget skal min. være længden på en gynges ophæng $\times 0,867 + 175\text{cm}$ når der ikke er en hård kant. Resultatet er afstanden fra gyngens centrum til afslutningen af faldunderlaget i begge gyngeretninger. Der til skal der lægges 50cm, som ikke må indeholde nogen forhindringer.<br>EN1176 Del 2 Pkt. 4.10.2.1 Mål på faldrum og stødområde | |

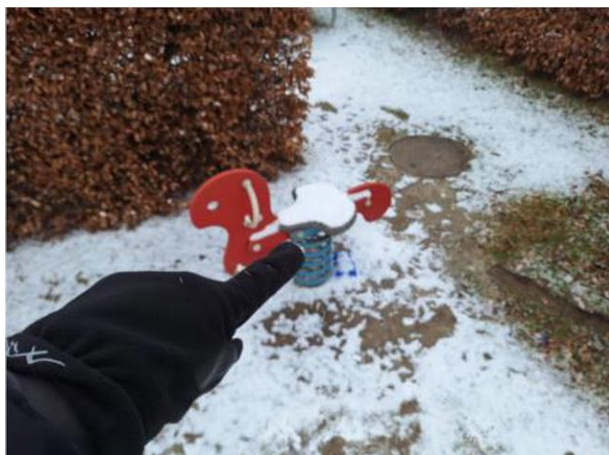
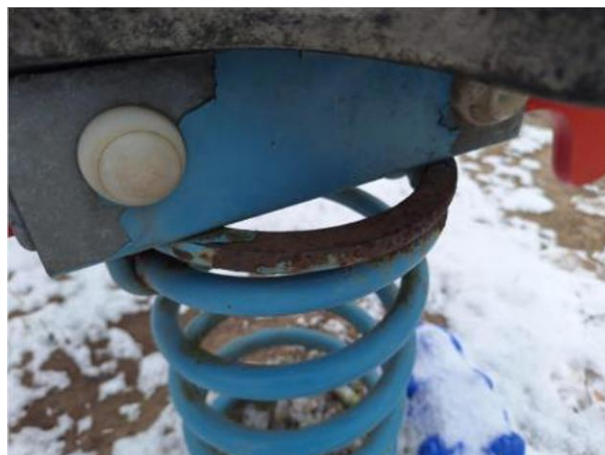
| Anmærkning | | Risikovurdering: 5 - Ubetydelig |
|---|---|---|
| Beskrivelse | Viste metaldele viser tegn på rust. Metaldele skal være bestandige over for atmosfæriske påvirkninger og katodisk korrosion.<br>EN1176 Del 1 Pkt. 4.1.4 Metaller | |
| Bemærkninger | Lidt rust på fjeder. | |

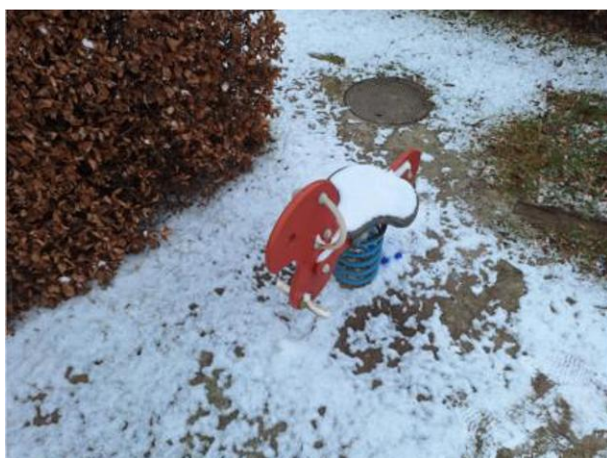
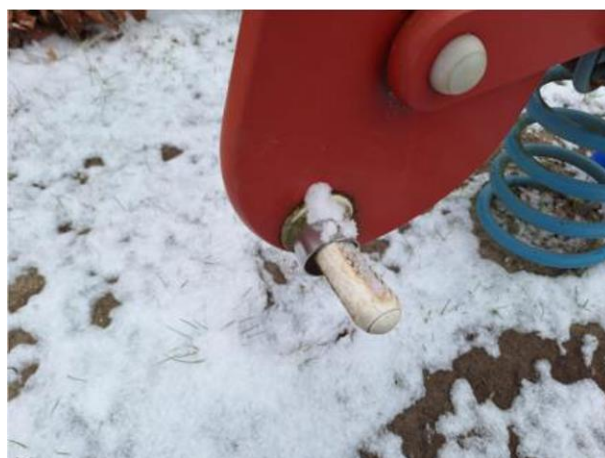
| Anmærkning | | Risikovurdering: 3 - Uønsket |
| Beskrivelse | Fodstøtten rager ud over test ringen ved prøvning. Ringen har et indvendigt mål på 44mm og en bredde på 22mm. BEMÆRK: Dette krav er kommet ind i standarden efter revisionen der trådte i kraft efter 1. juni 2009. Redskabet er ikke produceret efter den nye standard. Der er ikke krav om at redskabet skal opgraderes til den gældende standard.<br>EN1176 Del 6 Pkt. 4.6 Fodstøtter | |

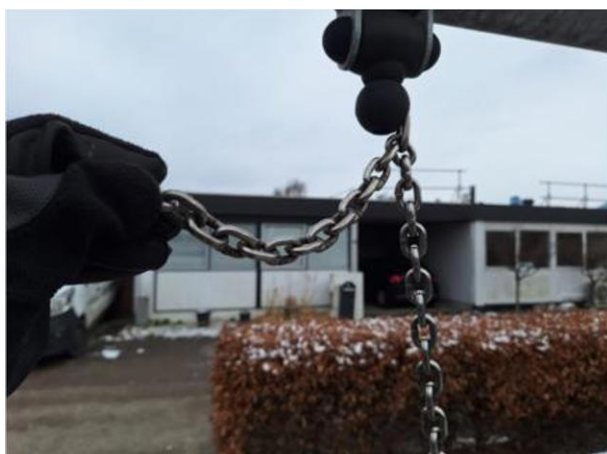
| Anmærkning | | Risikovurdering: 5 - Ubetydelig |
| Beskrivelse | Korrigerende vedligeholdelse | |
| Bemærkninger | Overskydende kæde bør fjernes. | |

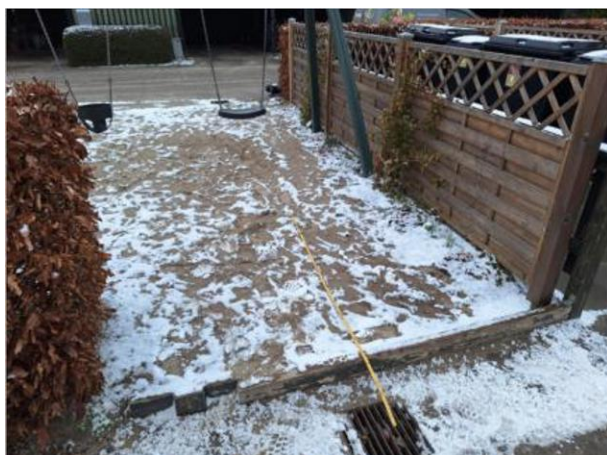
| Anmærkning | | Risikovurdering: 3 - Uønsket |
| Beskrivelse | Udstrækningen af faldunderlaget under gyngen er ikke stort nok. Faldunderlaget skal min. være længden på en gynges ophæng $\times 0,867 + 225\text{cm}$ når der er en hård kant. Resultatet er afstanden fra gyngens centrum til afslutningen af faldunderlaget i begge gyngeretninger.<br>EN1176 Del 2 Pkt. 4.10.2.1 Mål på faldrum og stødområde | |
| Bemærkninger | Udstrækningen er 352 cm i hver retning. Fliserne og dækslet ligger i stødområdet. | |

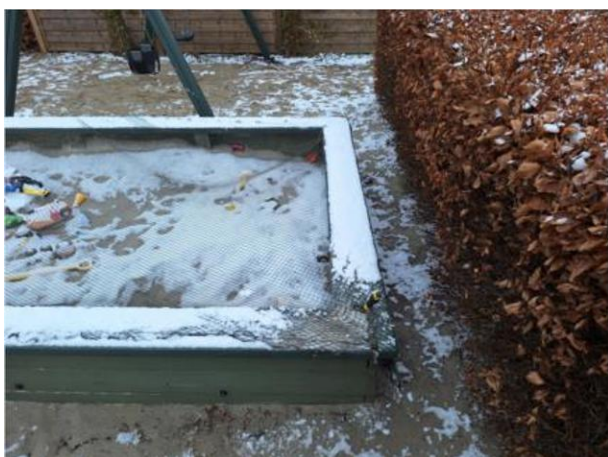
Risikovurdering: 4 - Lav

| Beskrivelse | En skruetrækker kan presses ind i viste trækomponenter som er i forfald.<br>Korrigerende vedligeholdelse |
| Bemærkninger | Der er konstateret begyndende råd. |

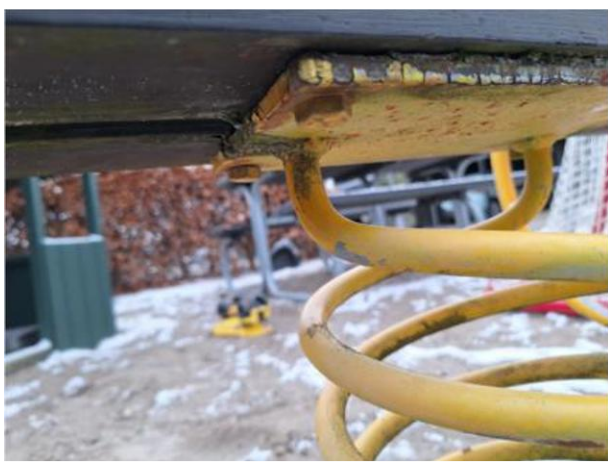
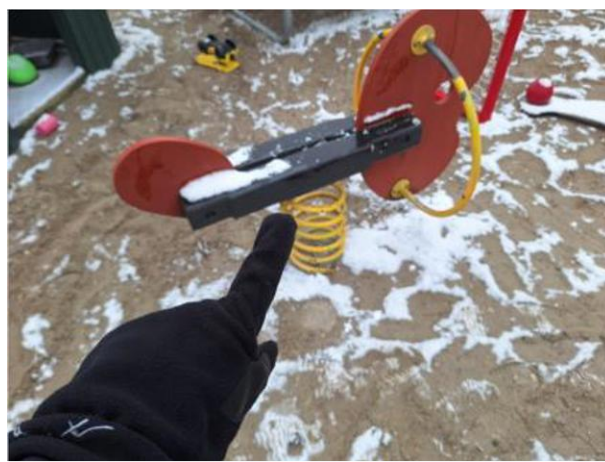
Risikovurdering: 4 - Lav

| Beskrivelse | Viste komponenter er løse og bør derfor efterspændes. Rutinemæssig vedligehold bør bl.a. omfatte efterspænding af befæstelseselementer.<br>Rutinemæssig vedligeholdelse |
| Bemærkninger | Vippen er løs ved fjedren. |

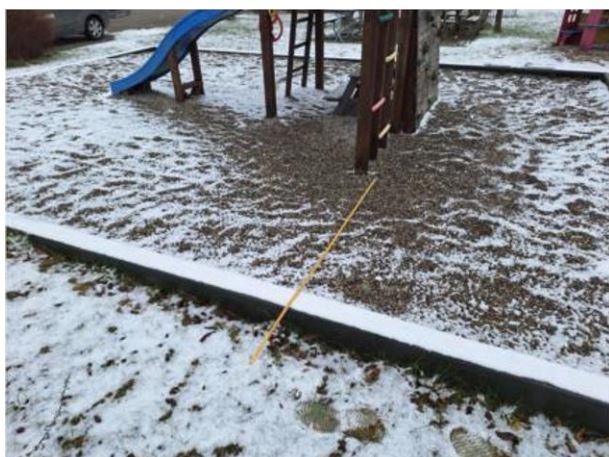
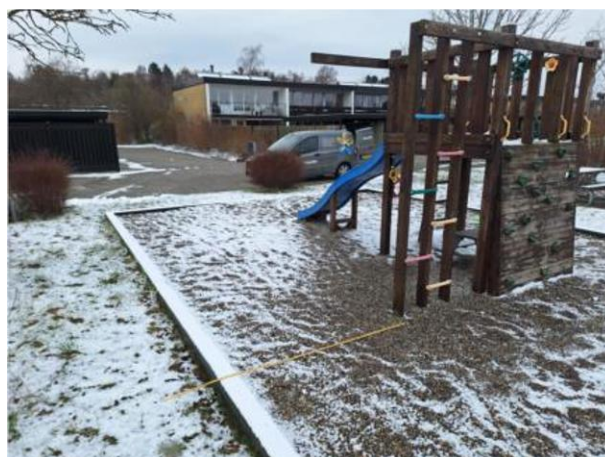
| Anmærkning | | Risikovurdering: 3 - Uønsket |
| Beskrivelse | Udstrækningen af faldunderlaget omkring legeredskabet er for lille. Faldunderlagets udstrækning skal her beregnes efter aktuel faldhøjde/3x2+50 cm. EN1176 Del 1 Pkt. 4.2.8.2.4 Stødområdets udstrækning samt Figur 17 | |
| Bemærkninger | Faldunderlagets udstrækning skal her være 206 cm. Her er målt 154 cm. | |

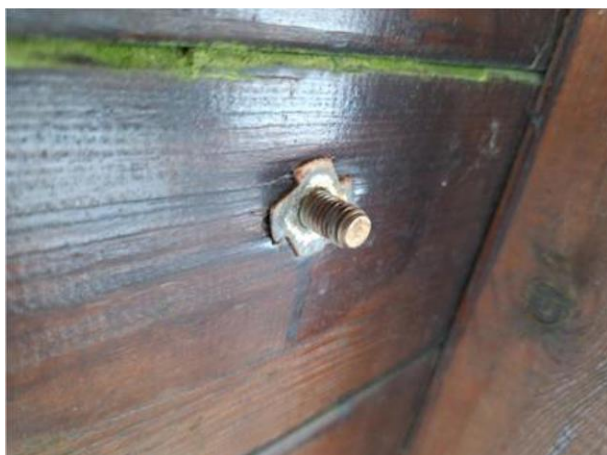
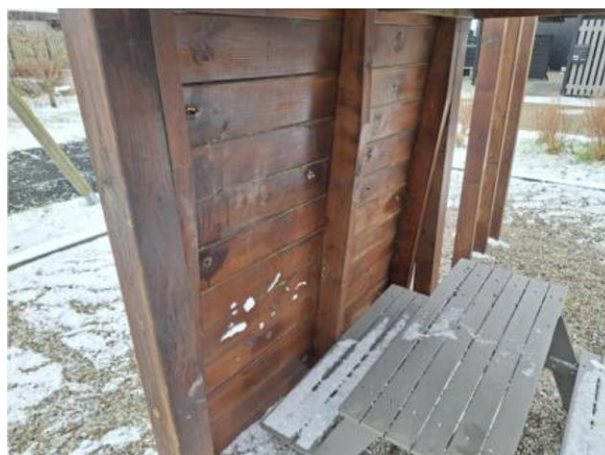
| Anmærkning | | Risikovurdering: 3 - Uønsket |
| Beskrivelse | Redskabet har udstikkende boltgevind som rager ud fra redskabet. Udstikkende boltgevind i en tilgængelig del af redskabet skal være permanent dækket, med fx møtrikker med afrundet hoved.<br>EN1176 Del 1 Pkt. 4.2.5 Redskabers finish | |
| Bemærkninger | Konstateret 9 steder på bagsiden af klatrevæg | |

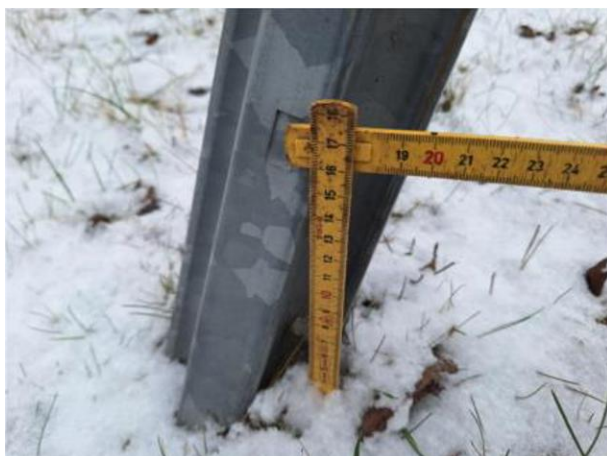
Risikovurdering: 4 - Lav

| Beskrivelse | Der trænger til at blive fyldt mere af den samme type støddæpende materiale på. Faldunderlaget bør være i niveau med 0-mærket. Det sker ikke her.<br><br>Korrigerende vedligeholdelse |
| Bemærkninger | Ca. 17 cm mangler. |

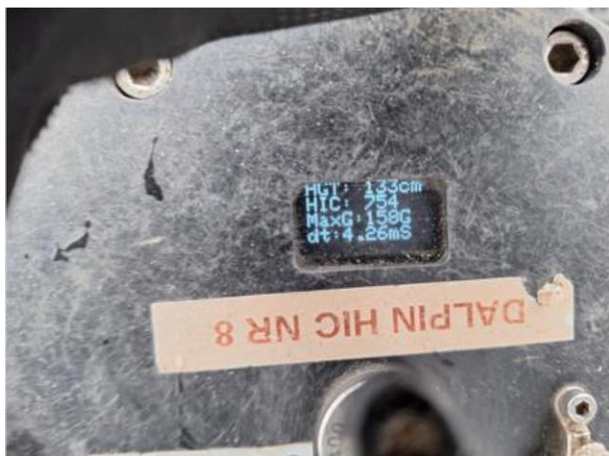
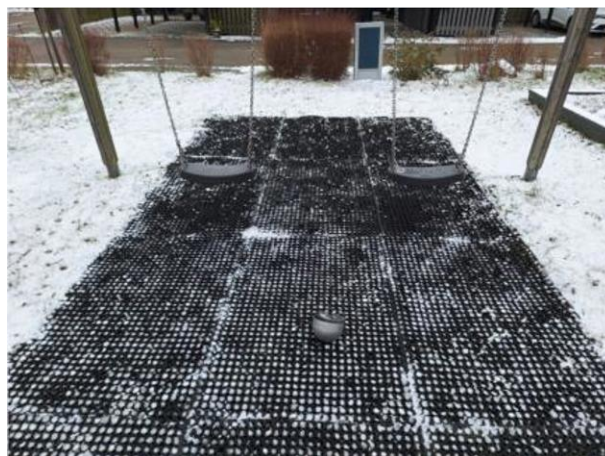
| Beskrivelse | Der er anvendt gummiringmåtter på græs/muldlag ved redskabet. Der er foretaget en kontrol af underlaget med en faldkugle, da faldhøjden er over 100 cm. De støddæmpende egenskaber er på inspektionsdagen målt til at være under grænseværdien. BEMÆRK at dette vil sandsynligvis ændre sig ved skiftende vejrforhold og årstider, fordi gummiringmåtterne er anvendt sammen med naturlige materialer.<br>EN1176 Del 1 Pkt. 4.2.8.5.2 Redskaber med en fri faldhøjde over 600 mm eller med tvungen bevægelse samt EN1177 Pkt. 6.2.4.4 |

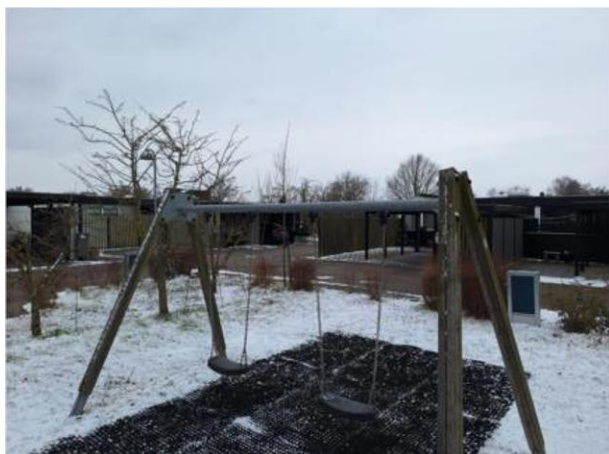
Risikovurdering: 5 - Ubetydelig

| Beskrivelse | Der mangler dækhætte på redskabet.<br>Korrigerende vedligeholdelse |
| Bemærkninger | Konstateret i begge ender af overliggeren |

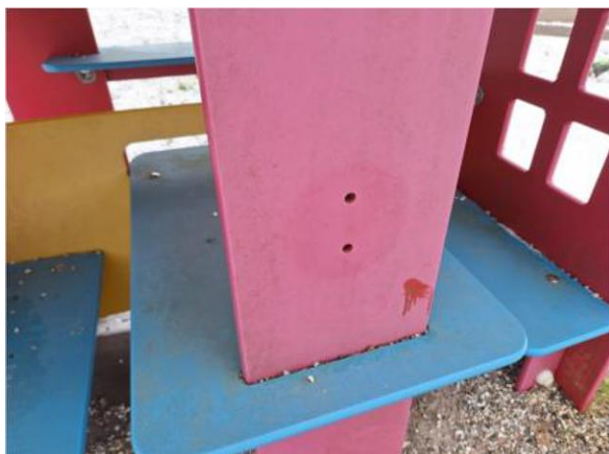
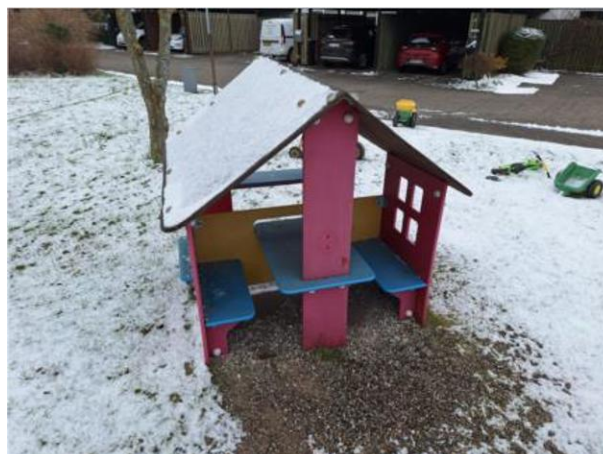
| Anmærkning | | Risikovurdering: 5 - Ubetydelig |
| Beskrivelse | Korrigerende vedligeholdelse | |
| Bemærkninger | Her mangler et logo | |

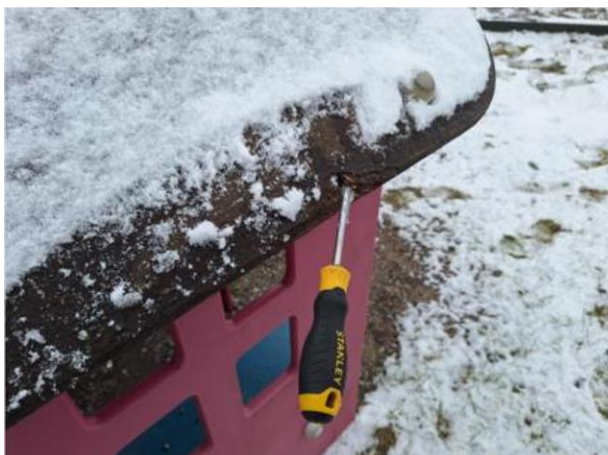
| Anmærkning | | Risikovurdering: 4 - Lav |
| Beskrivelse | En skruetrækker kan presses ind i viste trækomponenter som er i forfald.<br>Korrigerende vedligeholdelse | |
| Bemærkninger | Der er konstateret begyndende råd i taget | |

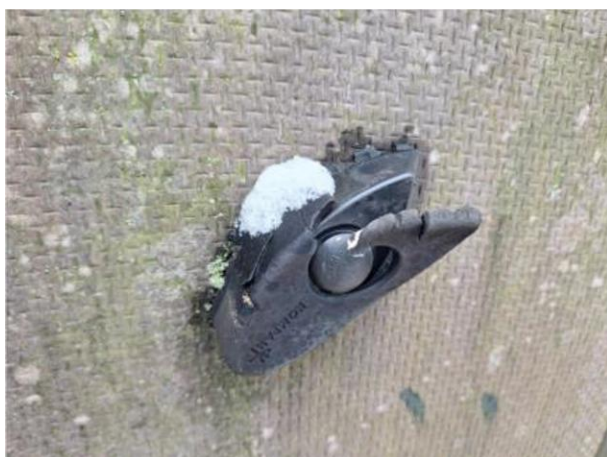
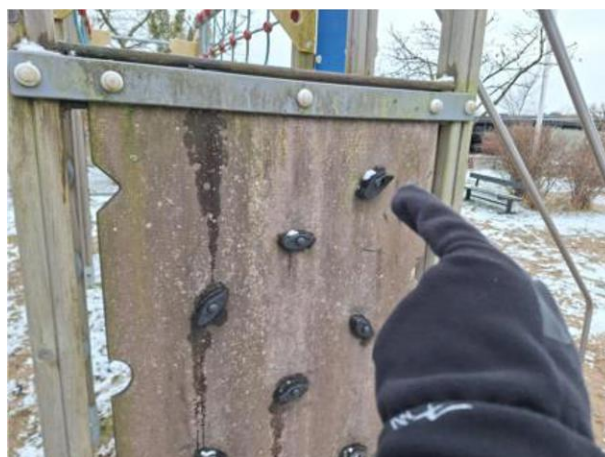
| Anmærkning | | Risikovurdering: 4 - Lav |
| Beskrivelse | Korrigerende vedligeholdelse | |
| Bemærkninger | Greb er defekt. | |

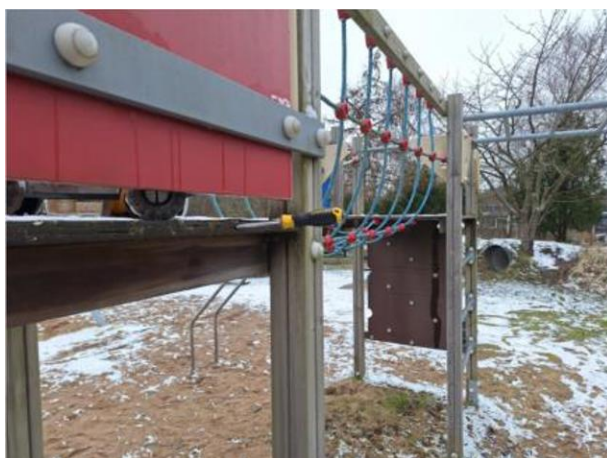
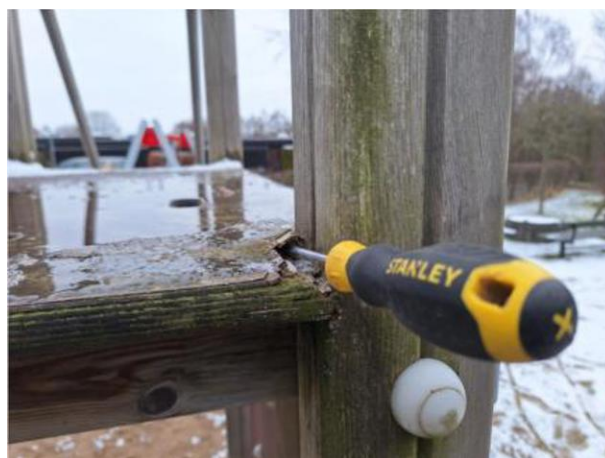
| Anmærkning | | Risikovurdering: 4 - Lav |
| Beskrivelse | En skruetrækker kan presses ind i viste trækomponenter som er i forfald.<br>Korrigerende vedligeholdelse | |
| Bemærkninger | Der er konstateret råd i platformene. | |

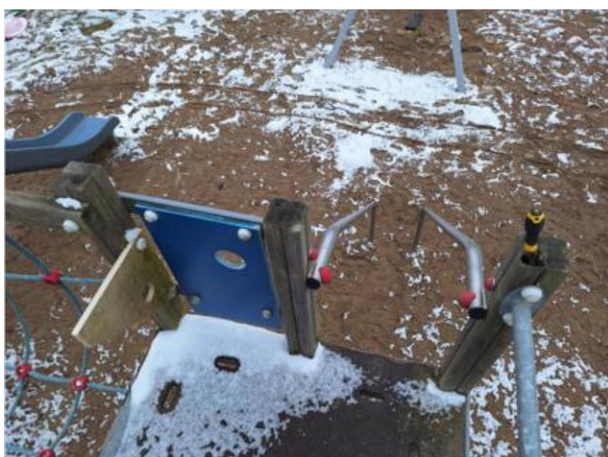
| Anmærkning | | Risikovurdering: 4 - Lav |
| Beskrivelse | En skruetrækker kan presses ind i viste trækomponenter som er i forfald.<br>Korrigerende vedligeholdelse | |
| Bemærkninger | Der er konstateret forfald i toppen af de viste 3 stolper. | |

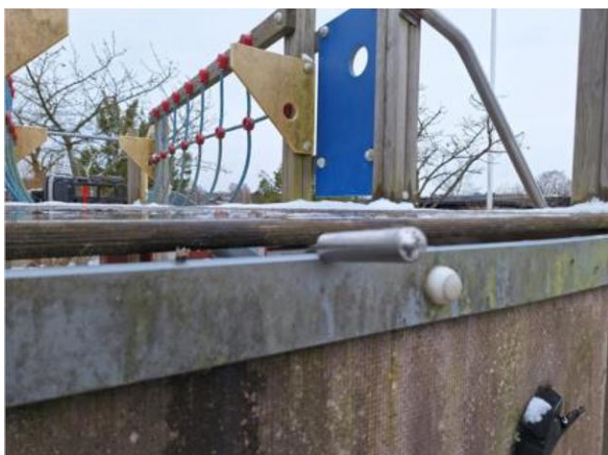
| Anmærkning | | Risikovurdering: 3 - Uønsket |
| Beskrivelse | Der er konstateret åbninger der kan fange brugerens fingre. Der er tale om åbninger med et mindste tværsnit mellem 8- og 25mm der kan fange brugerens fingre, som er placeret mere end 1000mm fra faldunderlaget. Risikoen opstår hvor en finger kan fanges, og kroppen stadig er i bevægelse.<br>EN1176 Del 1 Pkt. 4.2.7.6 Fastklemning af fingre | |
| Bemærkninger | Konstateret mellem klatrevæg og platform. | |

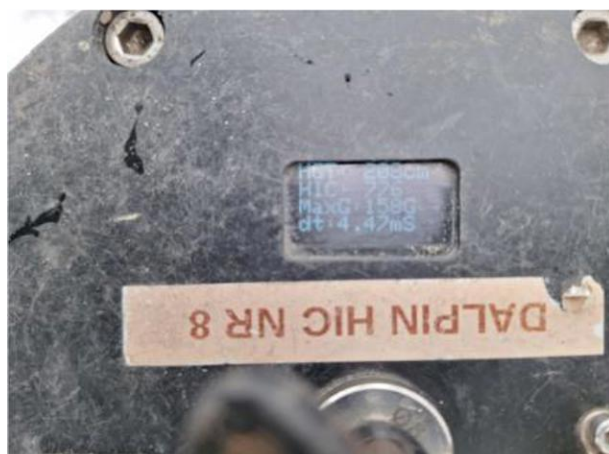
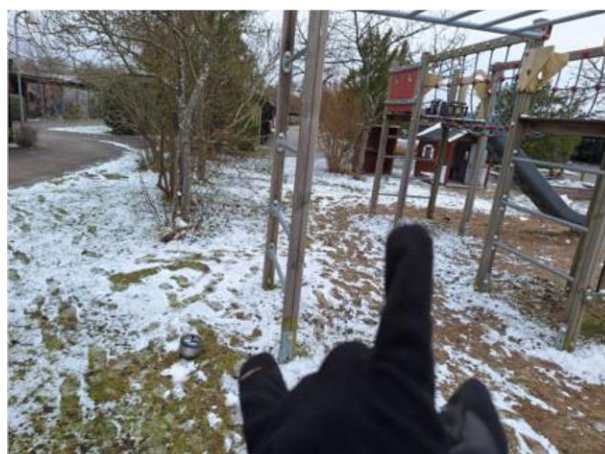
| Beskrivelse | <p>Græs og muldjord er i følge Tabel 4 i EN1176 del 1, tilstrækkeligt støddæmpende ved fald op til 1000mm, men her overstiger den maksimale faldhøjde 1000mm. Der er foretaget en kontrol af underlaget med en faldkugle. Græsset/muldjordens støddæmpende egenskaber er på inspektionsdagen målt til at være under grænseværdien. BEMÆRK at dette vil sandsynligvis ændre sig ved skiftende vejrforhold og årstider. Det kan medføre risiko for at grænseværdien overstiges.</p> <p>EN1176 Del 1 Pkt. 4.2.8.5.2 Redskaber med en fri faldhøjde over 600 mm eller med tvungen bevægelse samt Tabel 4</p> |
| Bemærkninger | <p>Faldunderlaget trænger til vedligeholdelse nogle af stederne.</p> <p>Faldunderlagets udstrækning skal være 170 cm hele vejen rundt.</p> <p>Dog 215 cm rundt om armgang.</p> |

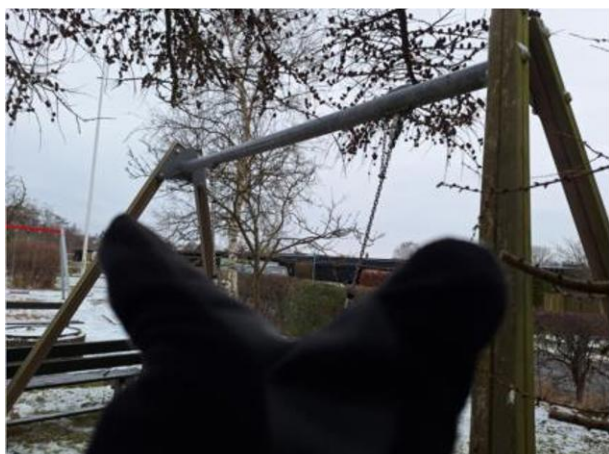
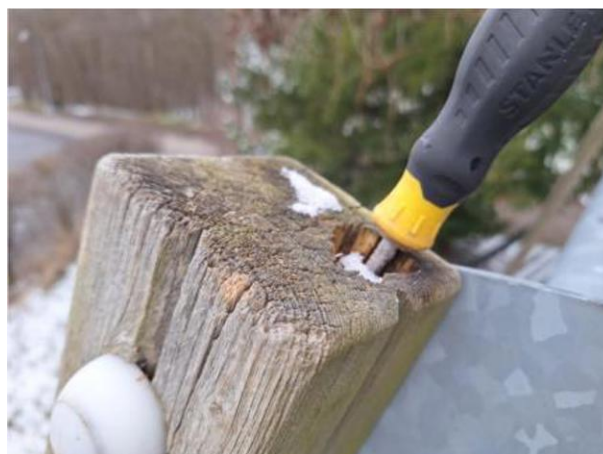
Risikovurdering: 4 - Lav

| Beskrivelse | En skruetrækker kan presses ind i viste trækomponenter som er i forfald.<br>Korrigerende vedligeholdelse |
| Bemærkninger | Der er forfald i toppen af viste stolpe. |

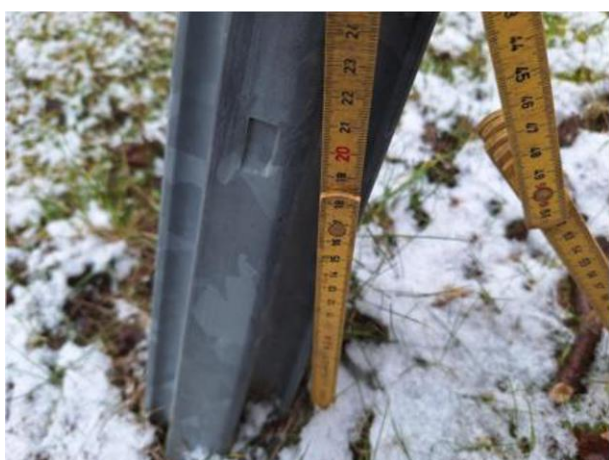
| Anmærkning | | Risikovurdering: 4 - Lav |
| Beskrivelse | Redskabet er ikke installeret i overensstemmelse med fabrikantens anvisninger. Redskaber bør installeres i overensstemmelse med fabrikantens anvisninger. EN1176 Del 7 Pkt. 5.2 Installation | |
| Bemærkninger | Redskabet er monteret for højt i forhold til niveau 0 mærkerne. Der mangler 18 cm faldunderlag. | |

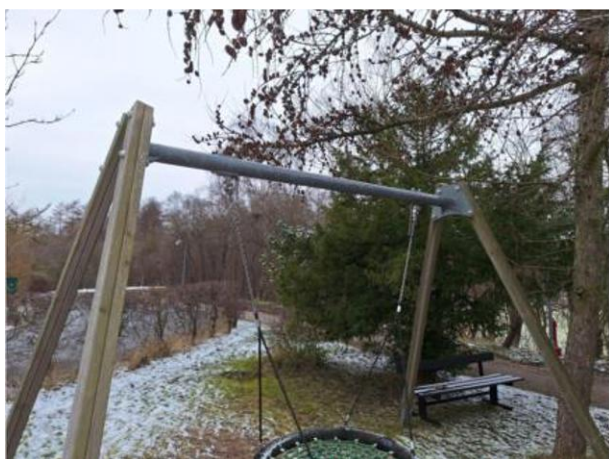
| Anmærkning | | Risikovurdering: 5 - Ubetydelig |
| Beskrivelse | Der mangler dækhætte på redskabet. Korrigerende vedligeholdelse | |
| Bemærkninger | Konstateret i begge ender af overliggeren | |

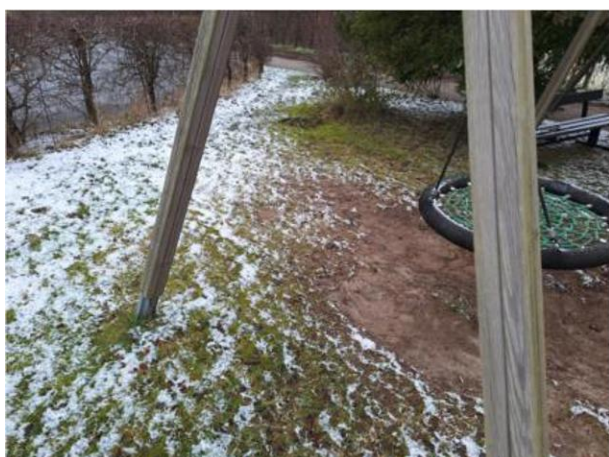
| Anmærkning | | Risikovurdering: 4 - Lav |
| Beskrivelse | Der gror græs/ukrudt ind i faldunderlaget, som bør fjernes. Et faldunderlag bør vedligeholdes ved, at underlaget rives/fræses og holdes fri for planter for at opretholde de støddabsorberende egenskaber. Dette bør ske efter behov. Rutinemæssig vedligehold bør bl.a. omfatte vedligehold af støddæmpende underlag.<br>Rutinemæssig vedligeholdelse | |
| Bemærkninger | Faldunderlaget trænger til vedligeholdelse.<br>Faldunderlagets udstrækning skal være 342 cm. | |

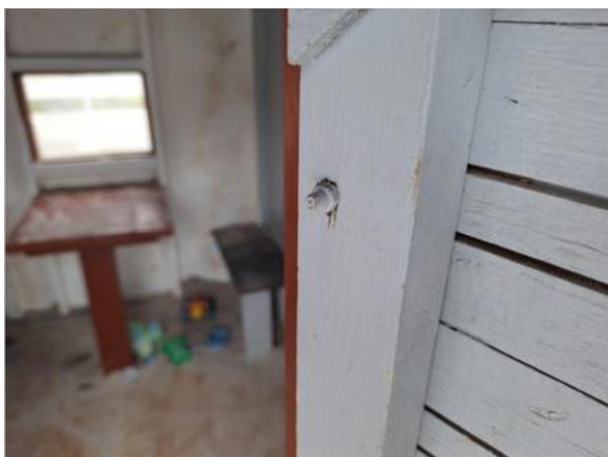
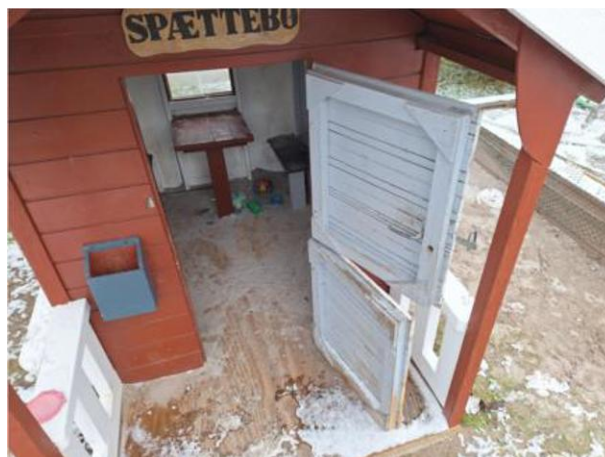
| Anmærkning | | Risikovurdering: 4 - Lav |
| Beskrivelse | Redskabet har udstikkende boltgevind som rager ud fra redskabet. Udstikkende boltgevind i en tilgængelig del af redskabet skal være permanent dækket, med fx møtrikker med afrundet hoved.<br>EN1176 Del 1 Pkt. 4.2.5 Redskabers finish | |
| Bemærkninger | Konstateret 8 steder ved dør. | |

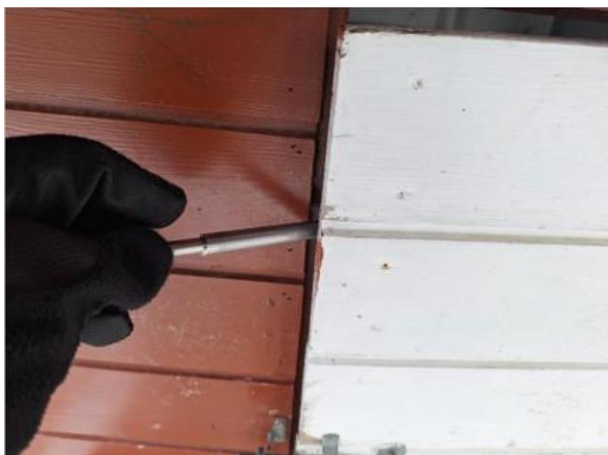
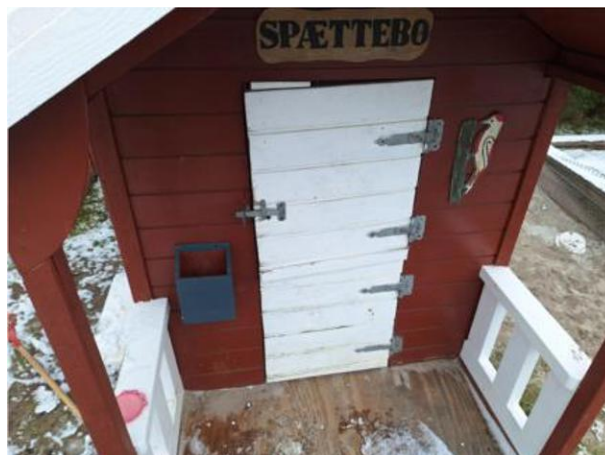
| Anmærkning | | Risikovurdering: 4 - Lav |
| Beskrivelse | Der er mulighed for fingerklemning imellem viste bevægelige dele. Bevægelige åbninger som den viste skal have et mindstemål på min. 12mm.<br>EN1176 Del 1 Pkt. 4.2.7.6 Fastklemning af fingre | |

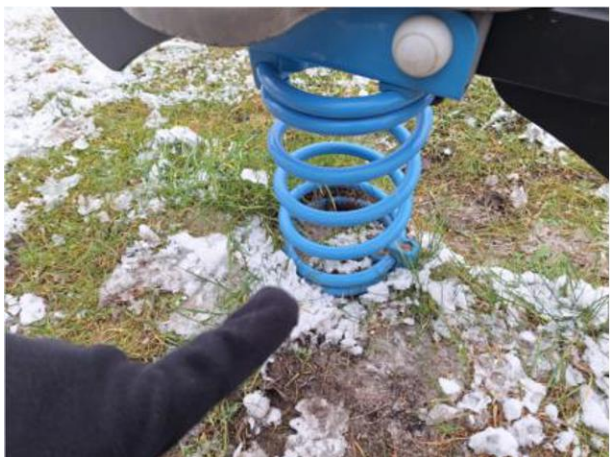
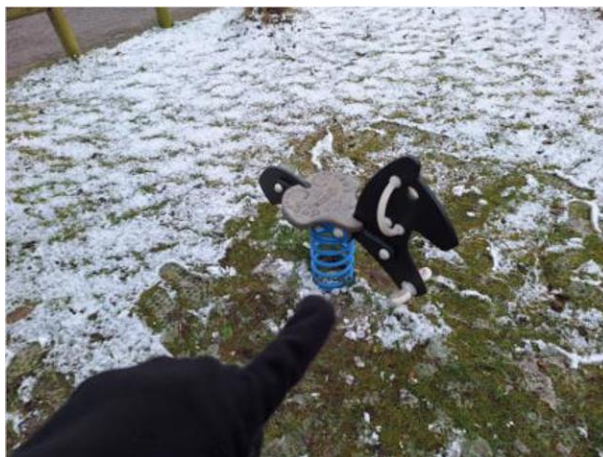
Risikovurdering: 3 - Uønsket

| Beskrivelse | Viste komponenter er løse og bør derfor efterspændes. Rutinemæssig vedligehold bør bl.a. omfatte efterspænding af befæstelseselementer. Rutinemæssig vedligeholdelse |
| Bemærkninger | Fjederskål er løs på fundament. Der mangler muligvis nogle bolte. |

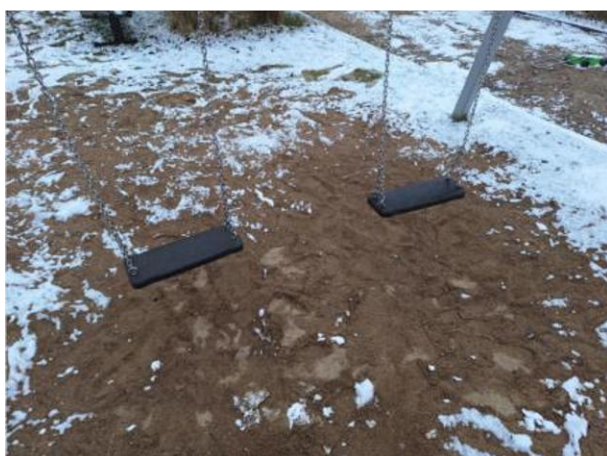
Risikovurdering: 4 - Lav

| Beskrivelse | Viste komponenter er løse og bør derfor efterspændes. Rutinemæssig vedligehold bør bl.a. omfatte efterspænding af befæstelseselementer.<br>Rutinemæssig vedligeholdelse |
| Bemærkninger | Ophængene på gyngerne trænger til at blive efterspændt. |

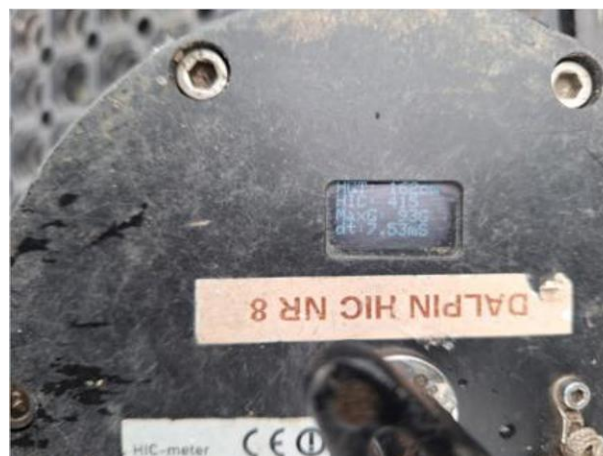
| Beskrivelse | Der er anvendt gummiringmåtter på græs/muldlag ved redskabet. Der er foretaget en kontrol af underlaget med en faldkugle, da faldhøjden er over 100 cm. De støddæmpende egenskaber er på inspektionsdagen målt til at være under grænseværdien. BEMÆRK at dette vil sandsynligvis ændre sig ved skiftende vejrforhold og årstider, fordi gummiringmåtterne er anvendt sammen med naturlige materialer.<br>EN1176 Del 1 Pkt. 4.2.8.5.2 Redskaber med en fri faldhøjde over 600 mm eller med tvungen bevægelse samt EN1177 Pkt. 6.2.4.4 |

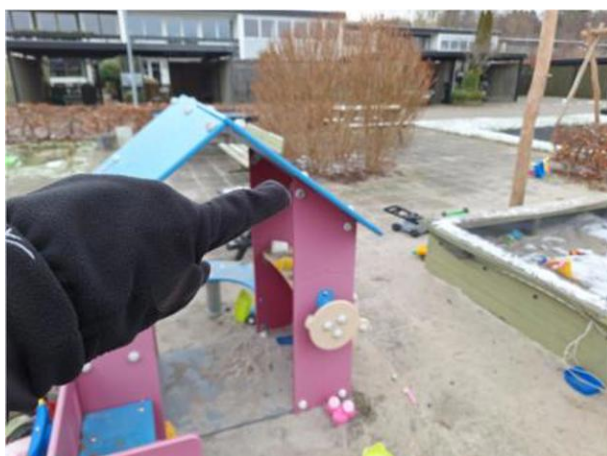
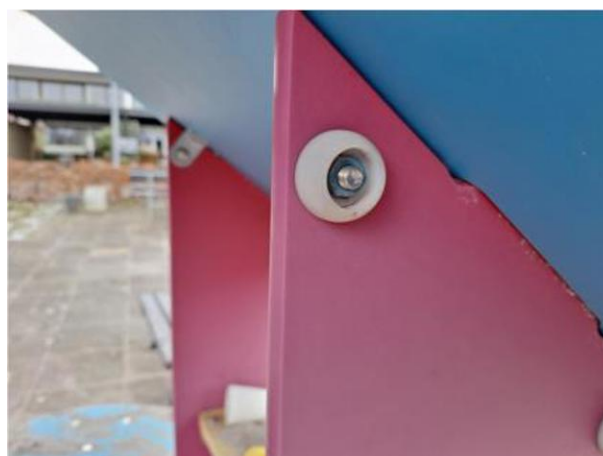
Risikovurdering: 5 - Ubetydelig

| Beskrivelse | Der mangler dækhætte på redskabet.<br>Korrigerende vedligeholdelse |

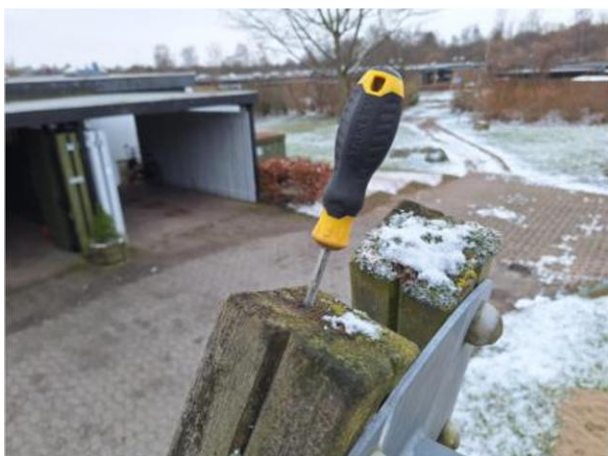
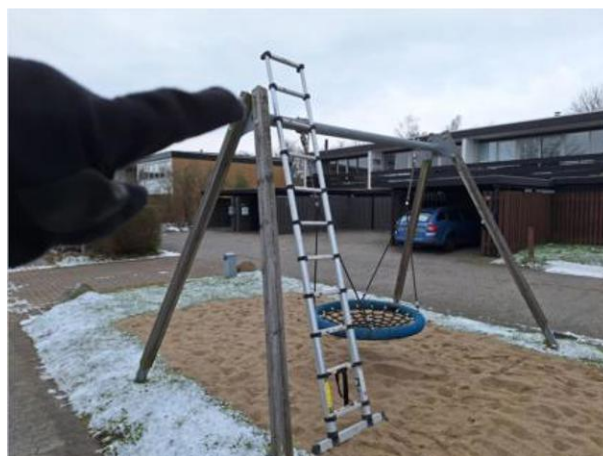
Risikovurdering: 4 - Lav

| Beskrivelse | En skruetrækker kan presses ind i viste trækomponenter som er i forfald.<br>Korrigerende vedligeholdelse |
| Bemærkninger | Der er forfald i viste stolpe i toppen. |

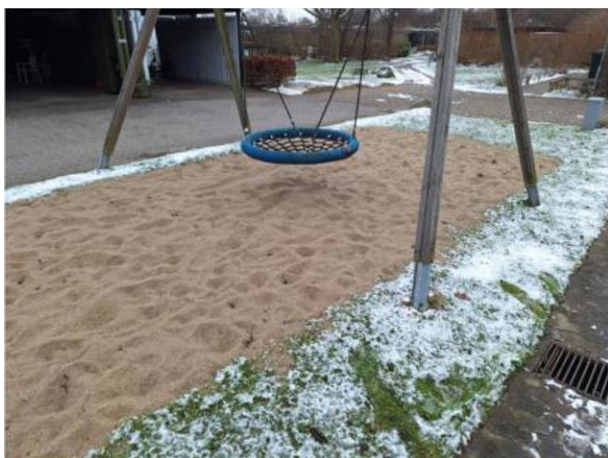
| Anmærkning | | Risikovurdering: 4 - Lav |
| Beskrivelse | Der trænger til at blive fyldt mere af den samme type støddæmpende materiale på. Faldunderlaget bør være i niveau med 0-mærket. Det sker ikke her.<br><br>Korrigerende vedligeholdelse | |
| Bemærkninger | Der mangler 25 cm. Redskabet er monteret for højt. | |

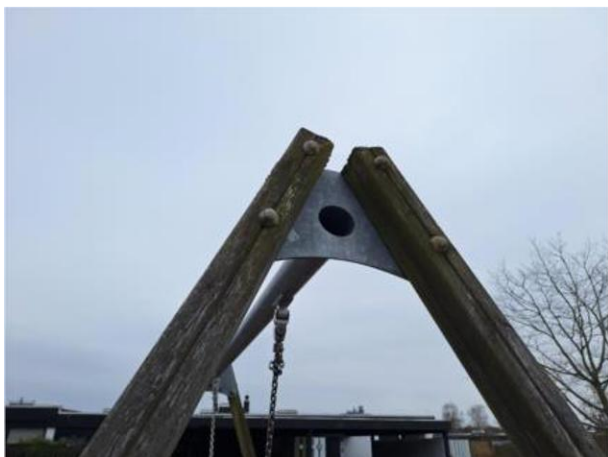
| Anmærkning | | Risikovurdering: 5 - Ubetydelig |
| Beskrivelse | Der mangler dækhætte på redskabet.<br>Korrigerende vedligeholdelse | |
| Bemærkninger | Konstateret i begge ender af overliggeren | |

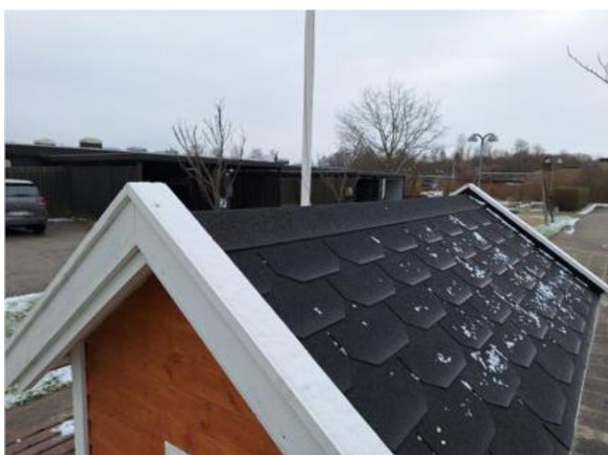
Risikovurdering: 3 - Uønsket

| Beskrivelse | Der er konstateret åbninger ved taget, der kan fange beklædningsdele, som fx en anoraksnor.<br>EN1176 Del 1 Pkt. 4.2.7.3 Fastklemning af tøj/hår |
| Bemærkninger | Konstateret ved begge ender af taget. |

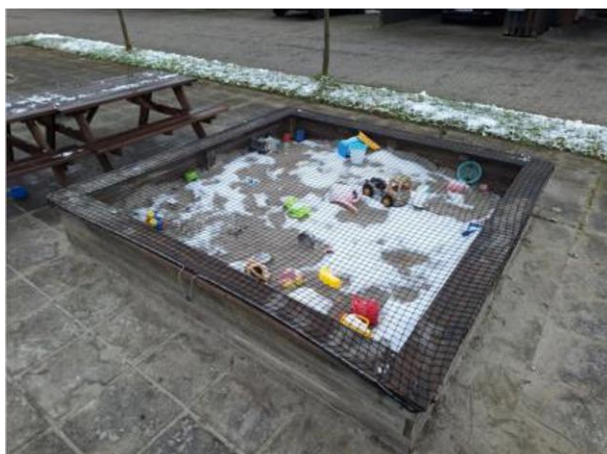
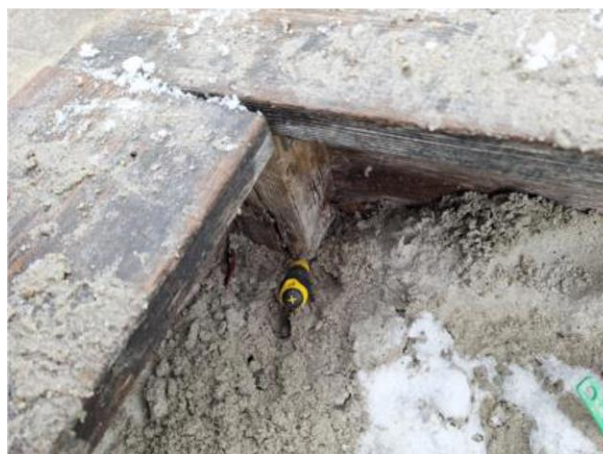
Risikovurdering: 4 - Lav

| Beskrivelse | En skruetrækker kan presses ind i viste trækomponenter som er i forfald.<br>Korrigerende vedligeholdelse |
| Bemærkninger | Der er konstateret forfald i rammen flere steder. |
