LEGEPLADSINSPEKTION

Udført for: Grundejerforeningen Ny Bringe

Inspektionstype: Årlig hovedinspektion

Inspektionsdato: feb. 13, 2025

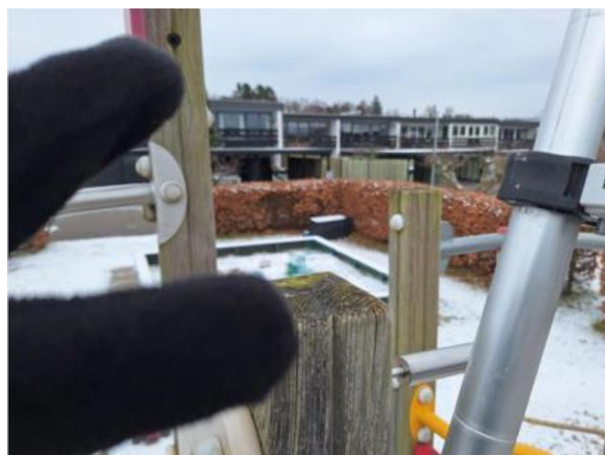
Anmærkning		Risikovurdering: 3 - Uønsket
Beskrivelse	En skruetrækker kan presses ind i viste trækomponenter som er i forfald. Korrigerende vedligeholdelse	
Status	Åben	
Bemærkninger	Der er konstateret råd flere steder, I platforme og på taget.	
Tiltag		
Tiltagsbemærkninger

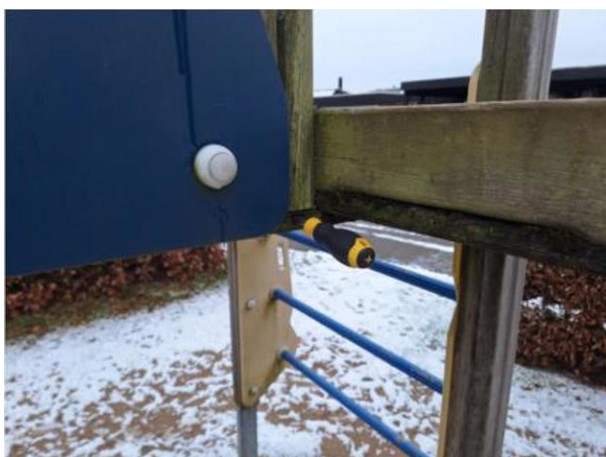
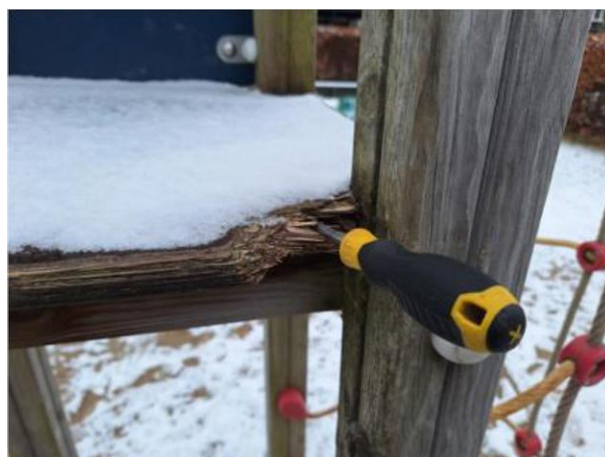
Anmærkning		Risikovurdering: 4 - Lav
Beskrivelse	En skruetrækker kan presses ind i viste trækomponenter som er i forfald. Korrigerende vedligeholdelse	
Status	Åben	
Bemærkninger	Der er konstateret begyndende råd i gangbro.	
Tiltag		
Tiltagsbemærkninger

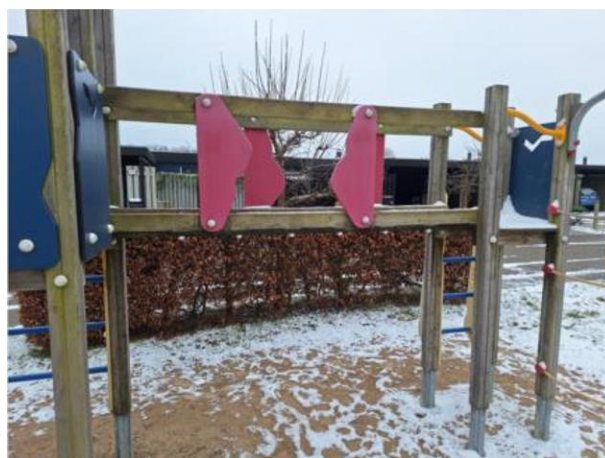
Anmærkning	Risikovurdering: 4 - Lav
Beskrivelse	Der gror græs/ukrudt ind i faldunderlaget, som bør fjernes. Et faldunderlag bør vedligeholdes ved, at underlaget rives/fræses og holdes fri for planter for at opretholde de støddabsorberende egenskaber. Dette bør ske efter behov. Rutinemæssig vedligehold bør bl.a. omfatte vedligehold af støddæmpende underlag. Rutinemæssig vedligeholdelse
Status	Åben
Bemærkninger	Faldunderlaget trænger til vedligeholdelse. Udstrækning skal her være 213 cm.
Tiltag	
Tiltagsbemærkninger

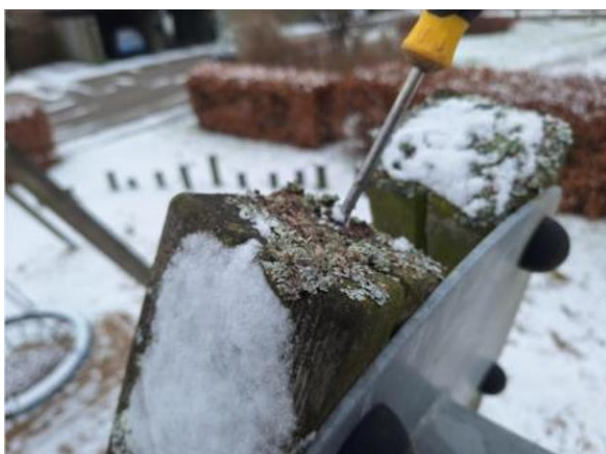
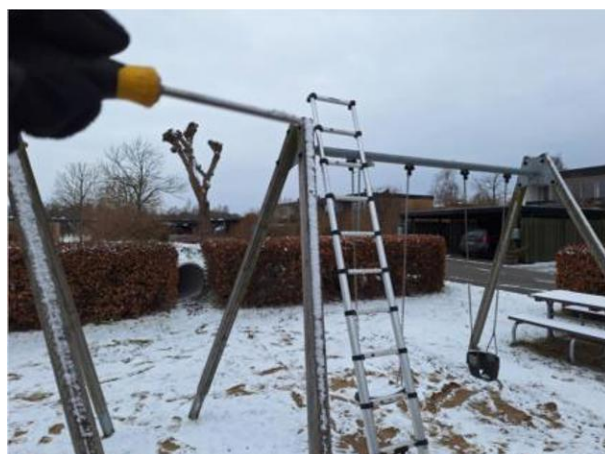
Anmærkning		Risikovurdering: 4 - Lav
Beskrivelse	Der trænger til at blive fyldt mere af den samme type støddæpende materiale på. Faldunderlaget bør være i niveau med 0-mærket. Det sker ikke her. Korrigerende vedligeholdelse	
Status	Åben	
Bemærkninger	Der mangler 24 cm.	
Tiltag		
Tiltagsbemærkninger

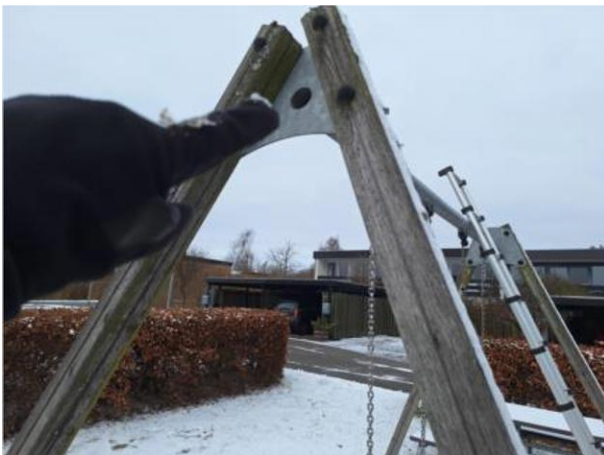
Anmærkning	Risikovurdering: 4 - Lav
Beskrivelse	Udstrækningen af faldunderlaget under gyngen er ikke stort nok. Faldunderlaget skal min. være længden på en gynes ophæng x 0,867 + 175cm når der ikke er en hård kant. Resultatet er afstanden fra gynes centrum til afslutningen af faldunderlaget i begge gyngeretninger. Der til skal der lægges 50cm, som ikke må indeholde nogen forhindringer. EN1176 Del 2 Pkt. 4.10.2.1 Mål på faldrum og stødområde
Status	Åben
Bemærkninger	Faldunderlagets udstrækning skal være 348 cm + 50 cm uden forhindringer. I alt 398 cm. Her er målt 270 cm til græs. Græs bør fjernes og der bør efterfyldes med sand.
Tiltag	
Tiltagsbemærkninger

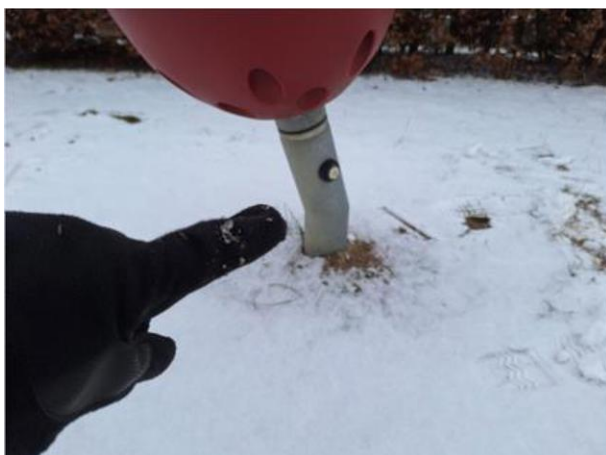
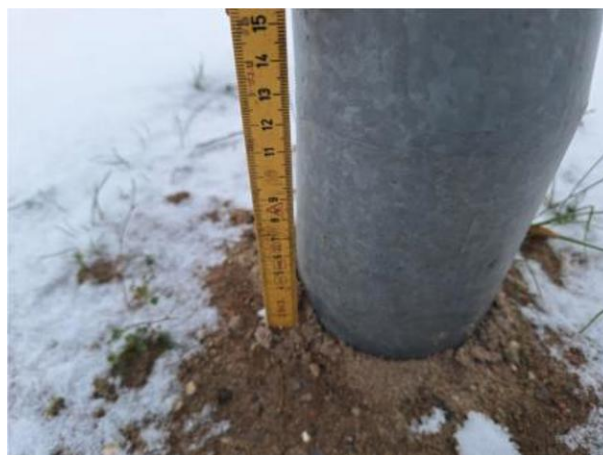
Anmærkning		Risikovurdering: 4 - Lav
Beskrivelse	Korrigerende vedligeholdelse	
Status	Åben	
Bemærkninger	Fodstøtte er ødelagt og bør udskiftes	
Tiltag		
Tiltagsbemærkninger

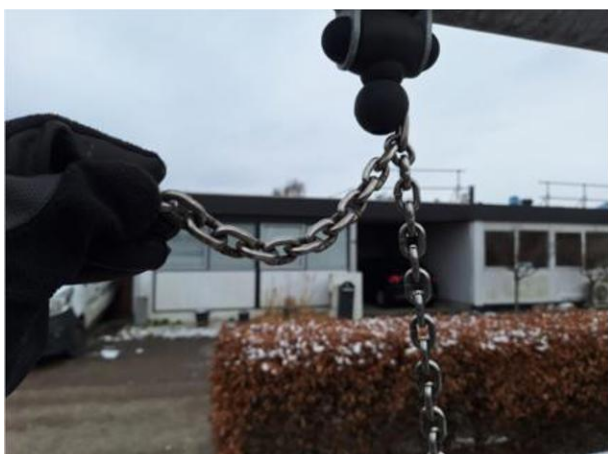
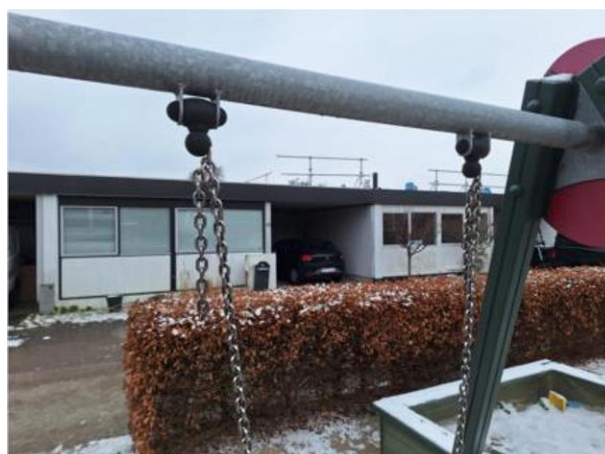
Anmærkning		Risikovurdering: 5 - Ubetydelig
Beskrivelse	Korrigerende vedligeholdelse	
Status	Åben	
Bemærkninger	Overskydende kæde bør fjernes.	
Tiltag		
Tiltagsbemærkninger

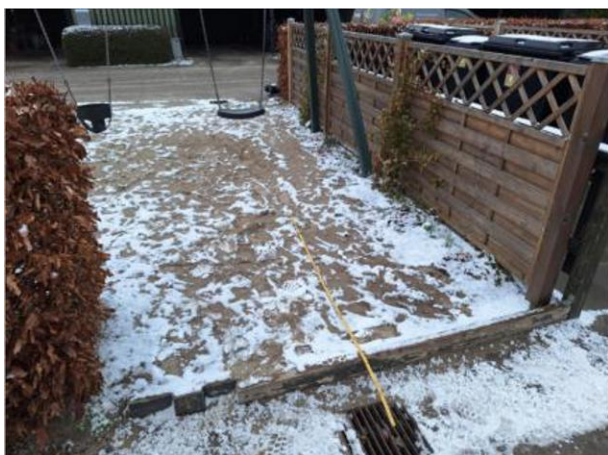
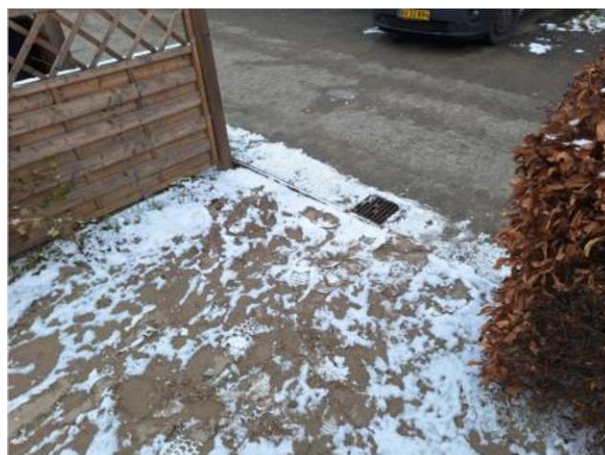
Anmærkning		Risikovurdering: 3 - Uønsket
Beskrivelse	Udstrækningen af faldunderlaget under gyngen er ikke stort nok. Faldunderlaget skal min. være længden på en gynes ophæng $\times 0,867 + 225\text{cm}$ når der er en hård kant. Resultatet er afstanden fra gynnens centrum til afslutningen af faldunderlaget i begge gyngeretninger. EN1176 Del 2 Pkt. 4.10.2.1 Mål på faldrum og stødområde	
Status	Åben	
Bemærkninger	Udstrækningen er 352 cm i hver retning. Fliserne og dækslet ligger i stødområdet.	
Tiltag		
Tiltagsbemærkninger

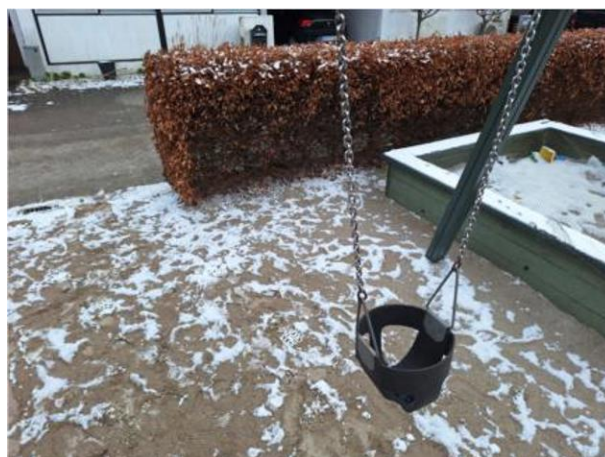
Anmærkning	Risikovurdering: 4 - Lav
Beskrivelse	Udstrækningen af faldunderlaget under gyngen er ikke stort nok. Faldunderlaget skal min. være længden på en gynes ophæng $\times 0,867 + 225\text{cm}$ når der er en hård kant. Resultatet er afstanden fra gynes centrum til afslutningen af faldunderlaget i begge gyngeretninger. EN1176 Del 2 Pkt. 4.10.2.1 Mål på faldrum og stødområde
Status	Åben
Bemærkninger	Faldunderlagets udstrækning skal være 352 cm. Her er målt 240 cm til hæk. Jeg vurderer at sandsynligheden for at falde ud af babygynge er meget lille.
Tiltag	
Tiltagsbemærkninger

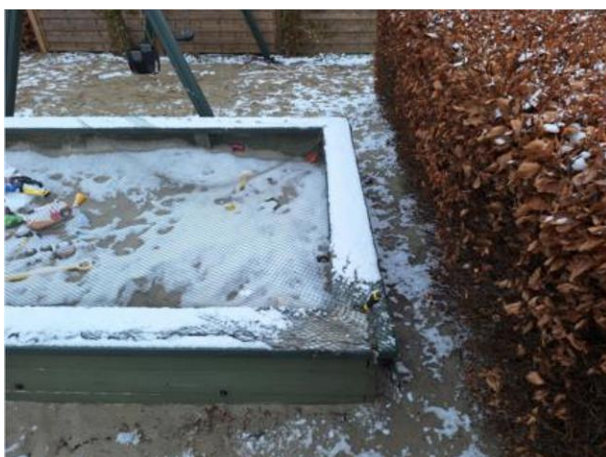
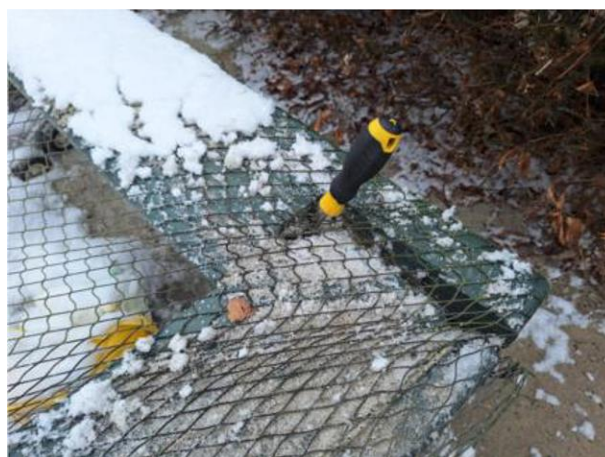
Anmærkning		Risikovurdering: 4 - Lav
Beskrivelse	En skruetrækker kan presses ind i viste trækomponenter som er i forfald. Korrigerende vedligeholdelse	
Status	Åben	
Bemærkninger	Der er konstateret begyndende råd.	
Tiltag		
Tiltagsbemærkninger

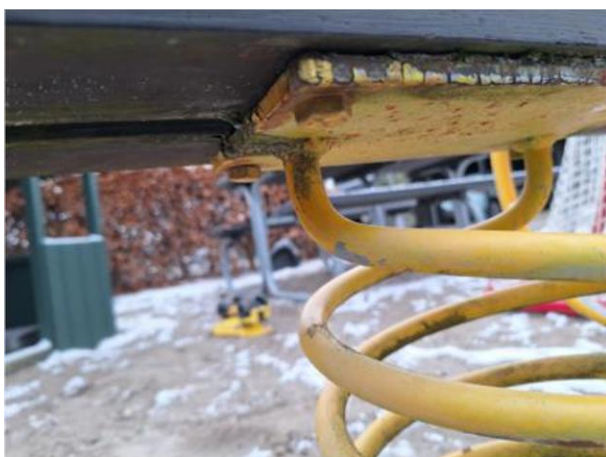
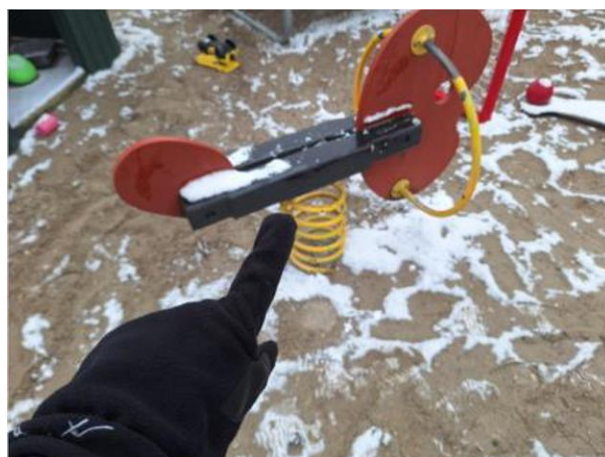
Anmærkning	Risikovurdering: 4 - Lav
Beskrivelse	Viste komponenter er løse og bør derfor efterspændes. Rutinemæssig vedligehold bør bl.a. omfatte efterspænding af befæstelselementer. Rutinemæssig vedligeholdelse
Status	Åben
Bemærkninger	Vippen er løs ved fjedren.
Tiltag	
Tiltagsbemærkninger

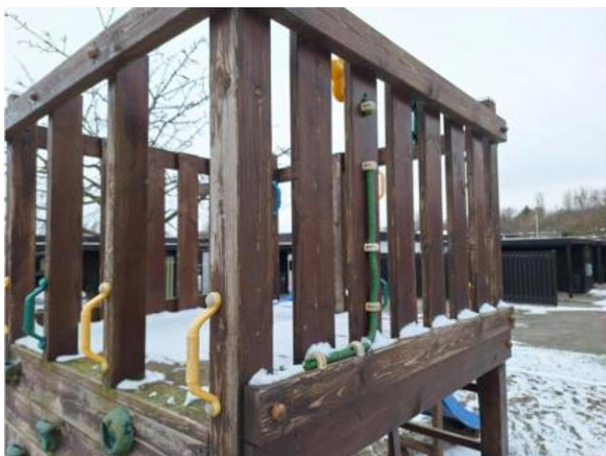
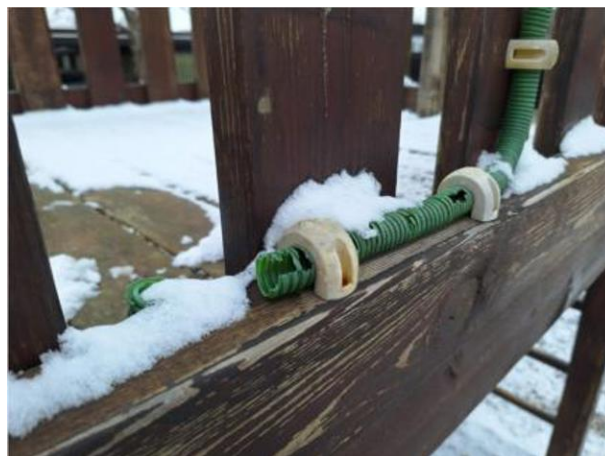
Anmærkning		Risikovurdering: 5 - Ubetydelig
Beskrivelse	Korrigerende vedligeholdelse	
Status	Åben	
Bemærkninger	Flexslange er ødelagt og bør udskiftes	
Tiltag		
Tiltagsbemærkninger

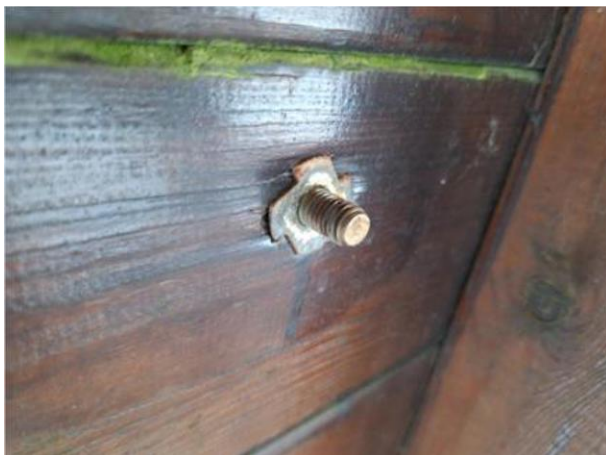
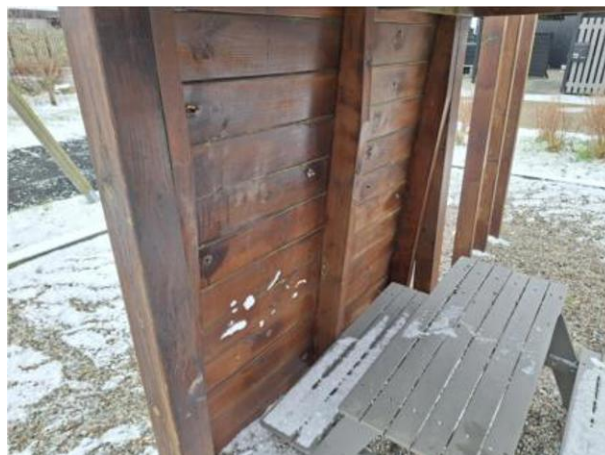
Anmærkning		Risikovurdering: 3 - Uønsket
Beskrivelse	Redskabet har udstikkende boltgevind som rager ud fra redskabet. Udstikkende boltgevind i en tilgængelig del af redskabet skal være permanent dækket, med fx møtrikker med afrundet hoved. EN1176 Del 1 Pkt. 4.2.5 Redskabers finish	
Status	Åben	
Bemærkninger	Konstateret 9 steder på bagsiden af klatrevæg	
Tiltag		
Tiltagsbemærkninger

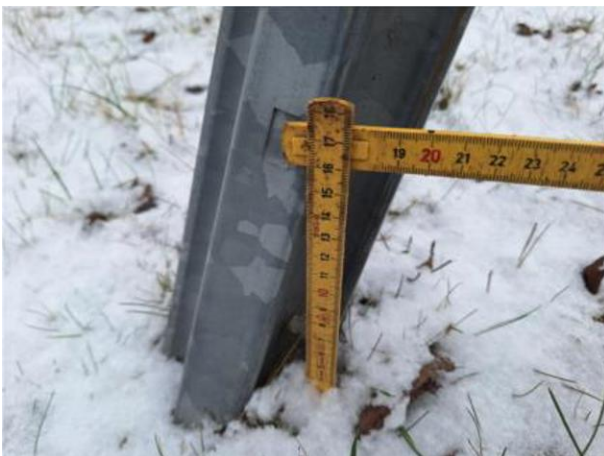
Anmærkning		Risikovurdering: 4 - Lav
Beskrivelse	Der trænger til at blive fyldt mere af den samme type støddæmpende materiale på. Faldunderlaget bør være i niveau med 0-mærket. Det sker ikke her. Korrigerende vedligeholdelse	
Status	Åben	
Bemærkninger	Ca. 17 cm mangler.	
Tiltag		
Tiltagsbemærkninger

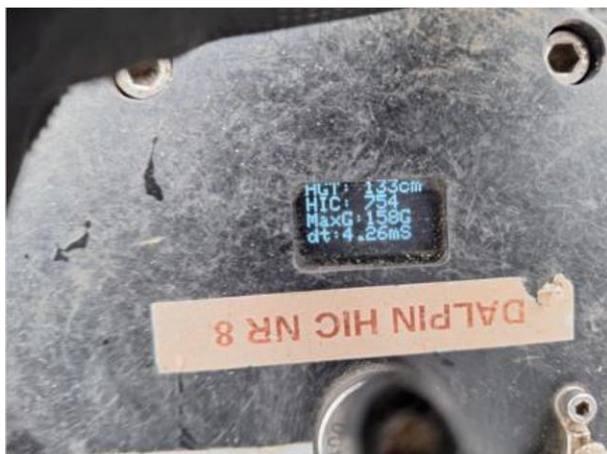
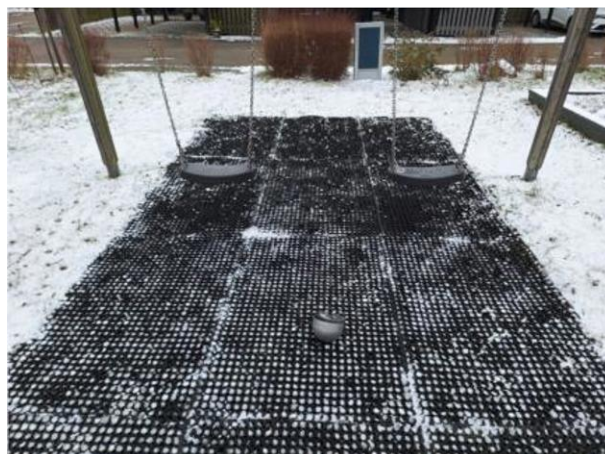
Beskrivelse	Der er anvendt gummiringmætter på græs/muldlag ved redskabet. Der er foretaget en kontrol af underlaget med en faldkugle, da faldhøjden er over 100 cm. De støddæmpende egenskaber er på inspektionsdagen målt til at være under grænseværdien. BEMÆRK at dette vil sandsynligvis ændre sig ved skiftende vejrforhold og årstider, fordi gummiringmætterne er anvendt sammen med naturlige materialer. EN1176 Del 1 Pkt. 4.2.8.5.2 Redskaber med en fri faldhøjde over 600 mm eller med tvungen bevægelse samt EN1177 Pkt. 6.2.4.4
Status	Åben
Bemærkninger	
Tiltag	
Tiltagsbemærkninger

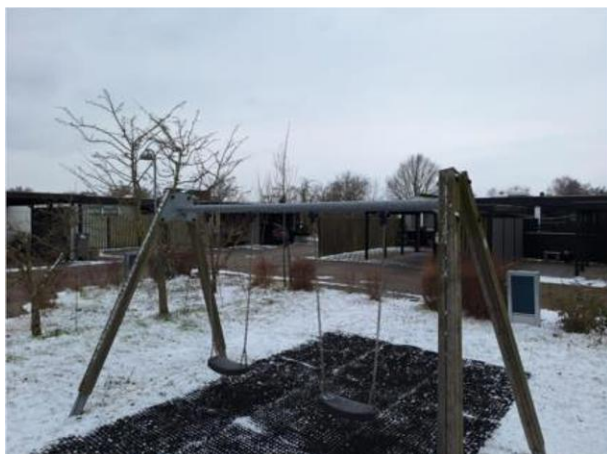
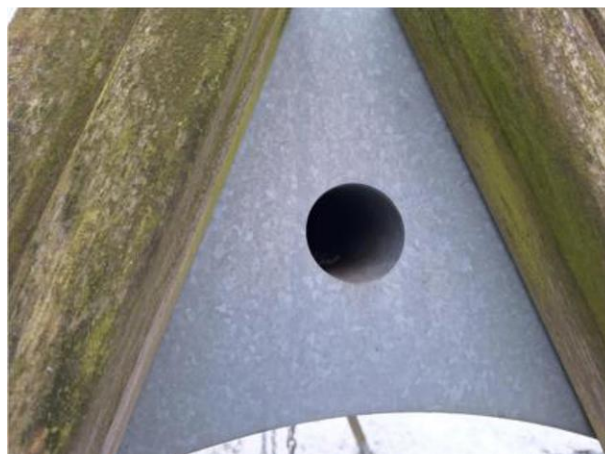
Risikovurdering: 5 - Ubetydelig

Beskrivelse	Der mangler dækhætte på redskabet. Korrigerende vedligeholdelse
Status	Åben
Bemærkninger	Konstateret i begge ender af overliggeren
Tiltag	
Tiltagsbemærkninger

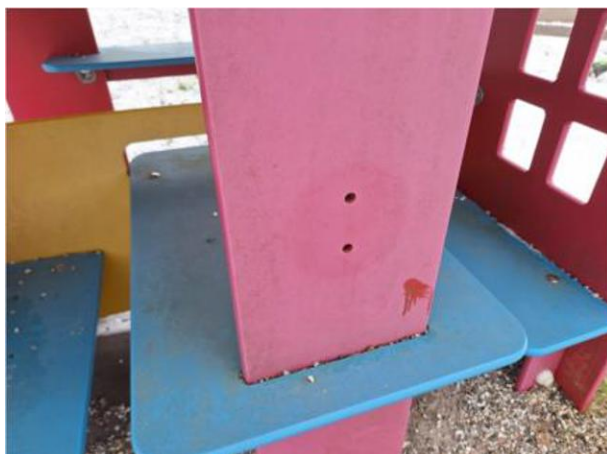
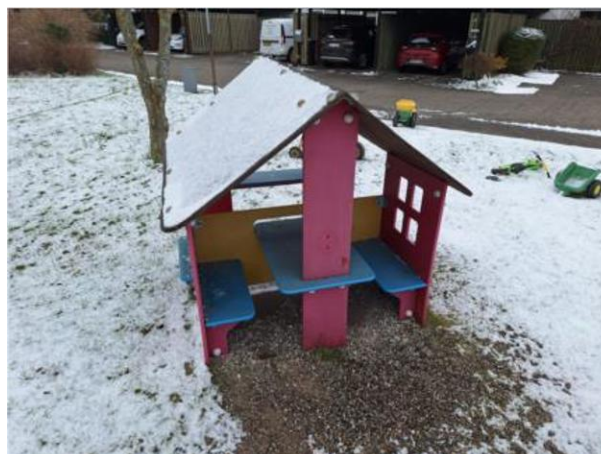
Beskrivelse	Korrigerende vedligeholdelse
Status	Åben
Bemærkninger	Her mangler et logo
Tiltag	
Tiltagsbemærkninger

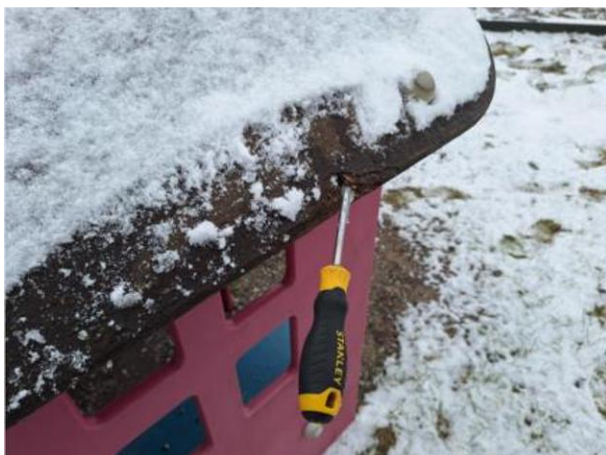
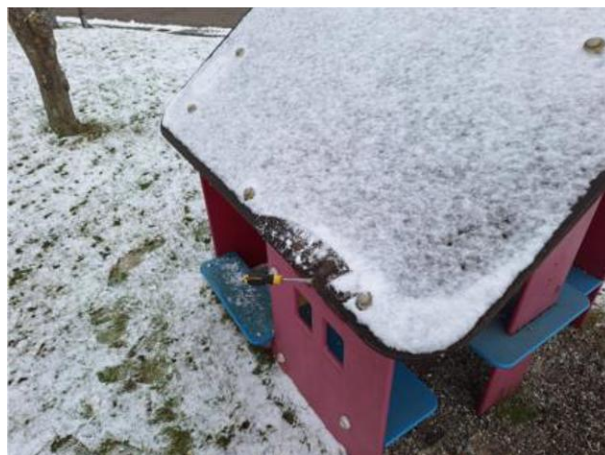
Anmærkning		Risikovurdering: 4 - Lav
Beskrivelse	En skruetrækker kan presses ind i viste trækomponenter som er i forfald. Korrigerende vedligeholdelse	
Status	Åben	
Bemærkninger	Der er konstateret begyndende råd i taget	
Tiltag		
Tiltagsbemærkninger

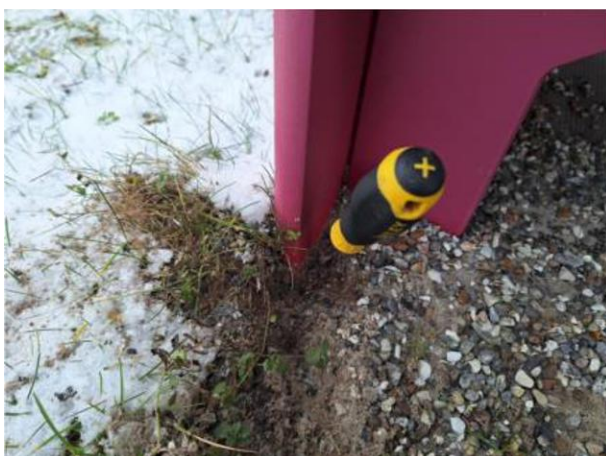
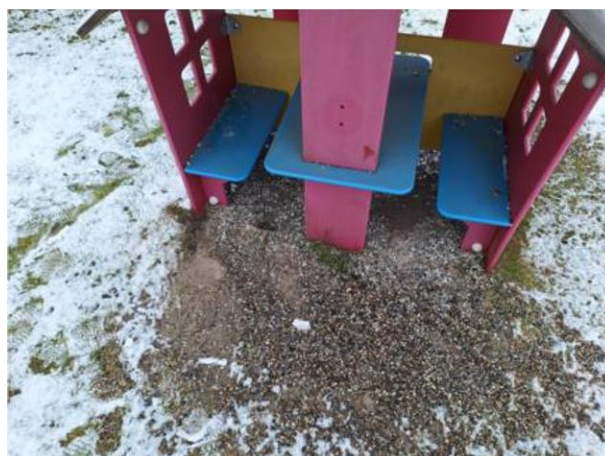
Anmærkning		Risikovurdering: 4 - Lav
Beskrivelse	En skruetrækker kan presses ind i viste trækomponenter som er i forfald. Korrigerende vedligeholdelse	
Status	Åben	
Bemærkninger	Der er konstateret råd og forfald i gulvet.	
Tiltag		
Tiltagsbemærkninger

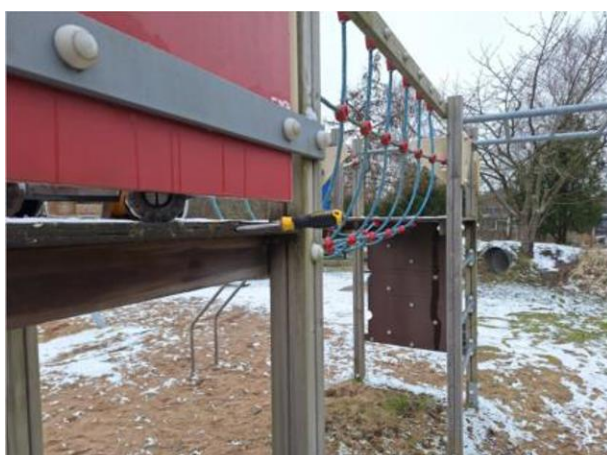
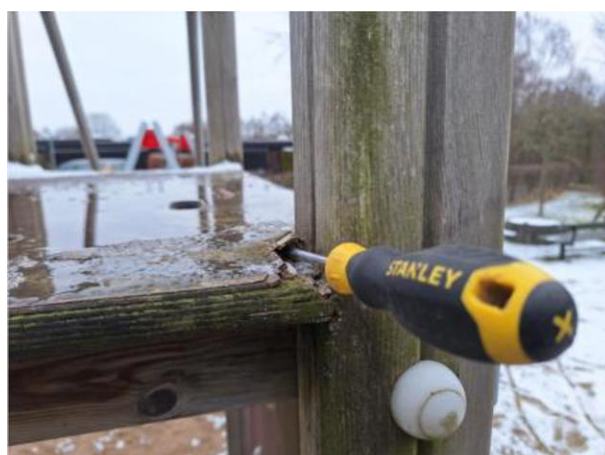
Anmærkning		Risikovurdering: 4 - Lav
Beskrivelse	En skruetrækker kan presses ind i viste trækomponenter som er i forfald. Korrigerende vedligeholdelse	
Status	Åben	
Bemærkninger	Der er konstateret forfald i toppen af de viste 3 stolper.	
Tiltag		
Tiltagsbemærkninger

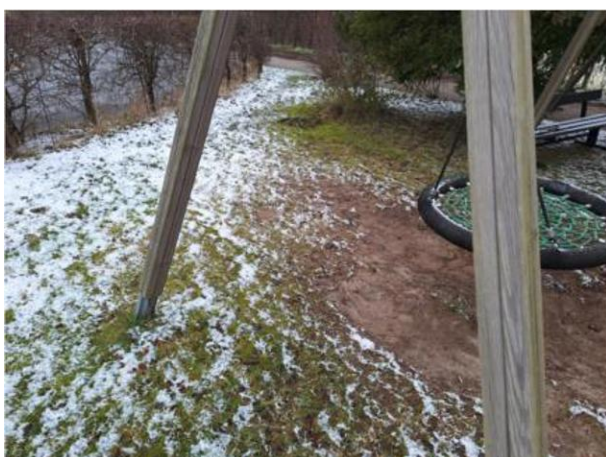
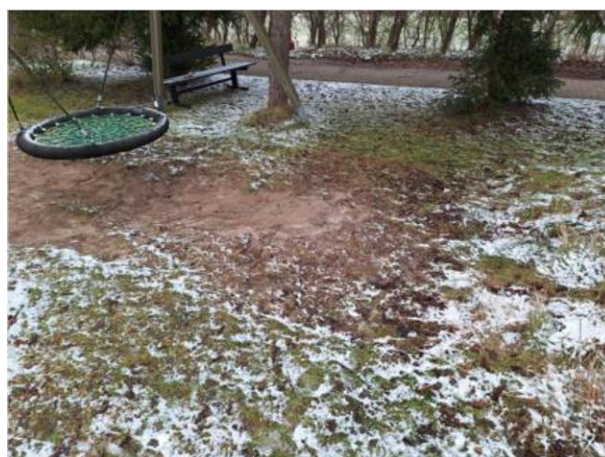
Anmærkning		Risikovurdering: 4 - Lav
Beskrivelse	Der gror græs/ukrudt ind i faldunderlaget, som bør fjernes. Et faldunderlag bør vedligeholdes ved, at underlaget rives/fræses og holdes fri for planter for at opretholde de støddabsorberende egenskaber. Dette bør ske efter behov. Rutinemæssig vedligehold bør bl.a. omfatte vedligehold af støddæmpende underlag. Rutinemæssig vedligeholdelse	
Status	Åben	
Bemærkninger	Faldunderlaget trænger til vedligeholdelse. Faldunderlagets udstrækning skal være 342 cm.	
Tiltag		
Tiltagsbemærkninger

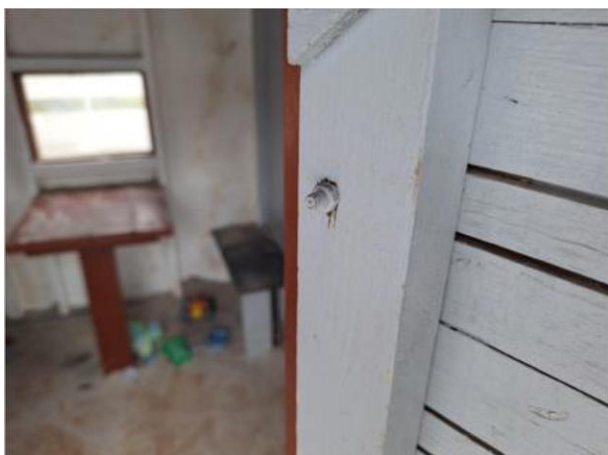
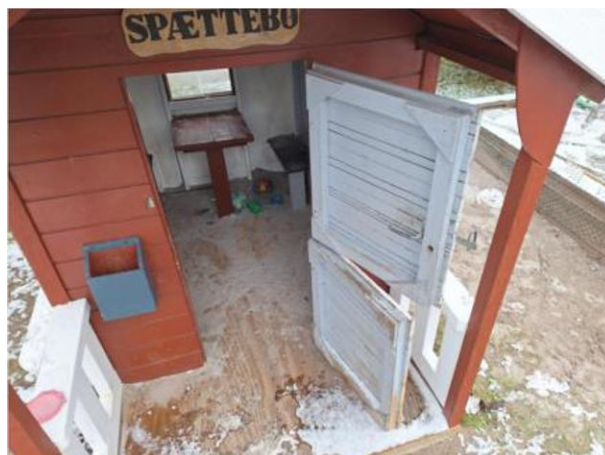
Anmærkning		Risikovurdering: 4 - Lav
Beskrivelse	Der er mulighed for fingerklemning imellem viste bevægelige dele. Bevægelige åbninger som den viste skal have et mindstemål på min. 12mm. EN1176 Del 1 Pkt. 4.2.7.6 Fastklemning af fingre	
Status	Åben	
Bemærkninger		
Tiltag		
Tiltagsbemærkninger

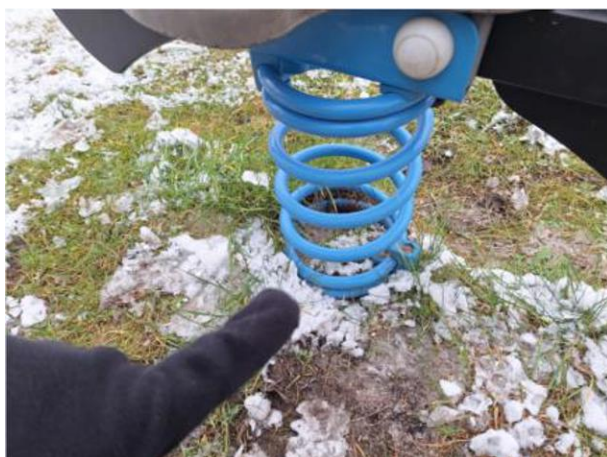
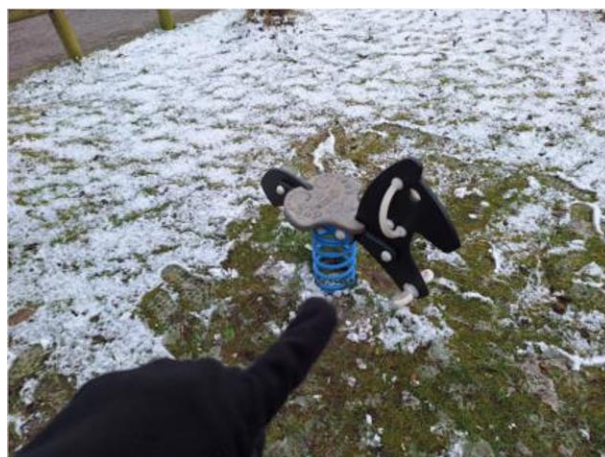
Beskrivelse	Viste komponenter er løse og bør derfor efterspændes. Rutinemæssig vedligehold bør bl.a. omfatte efterspænding af befæstelselementer. Rutinemæssig vedligeholdelse
Status	Åben
Bemærkninger	Fjederskål er løs på fundament. Der mangler muligvis nogle bolte.
Tiltag	
Tiltagsbemærkninger

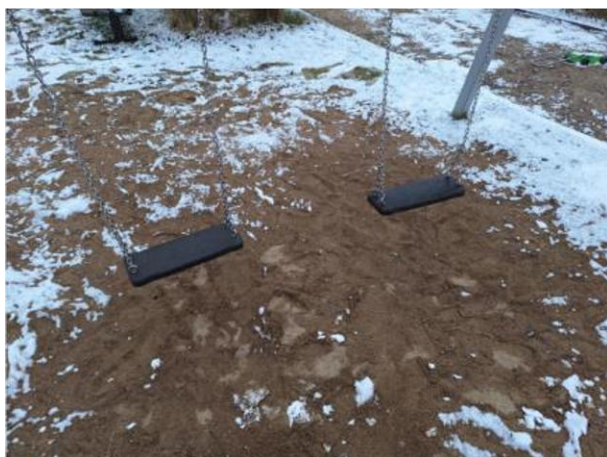
Beskrivelse	Viste komponenter er løse og bør derfor efterspændes. Rutinemæssig vedligehold bør bl.a. omfatte efterspænding af befæstelselementer. Rutinemæssig vedligeholdelse
Status	Åben
Bemærkninger	Ophængene på gyngerne trænger til at blive efterspændt.
Tiltag	
Tiltagsbemærkninger

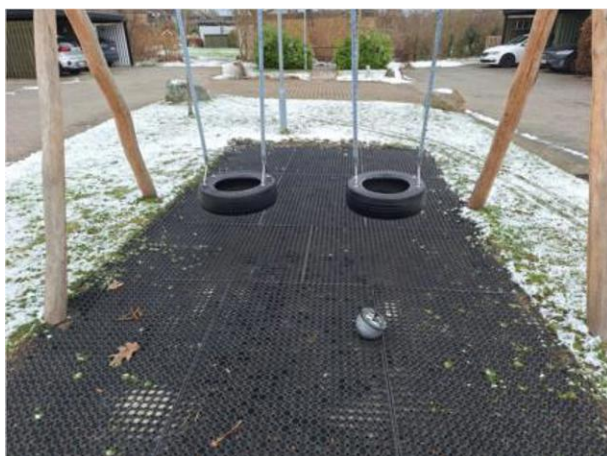
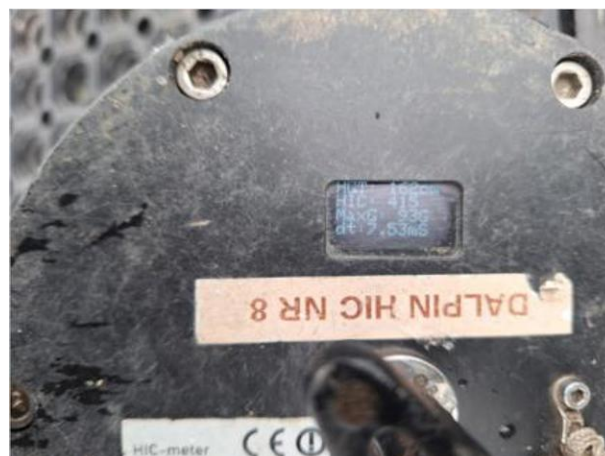
Beskrivelse	Der er anvendt gummiringmætter på græs/muldlag ved redskabet. Der er foretaget en kontrol af underlaget med en faldkugle, da faldhøjden er over 100 cm. De støddæmpende egenskaber er på inspektionsdagen målt til at være under grænseværdien. BEMÆRK at dette vil sandsynligvis ændre sig ved skiftende vejrforhold og årstider, fordi gummiringmætterne er anvendt sammen med naturlige materialer. EN1176 Del 1 Pkt. 4.2.8.5.2 Redskaber med en fri faldhøjde over 600 mm eller med tvungen bevægelse samt EN1177 Pkt. 6.2.4.4
Status	Åben
Bemærkninger	
Tiltag	
Tiltagsbemærkninger

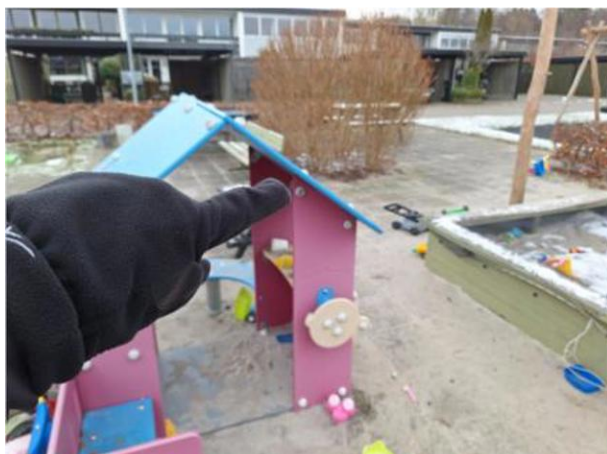
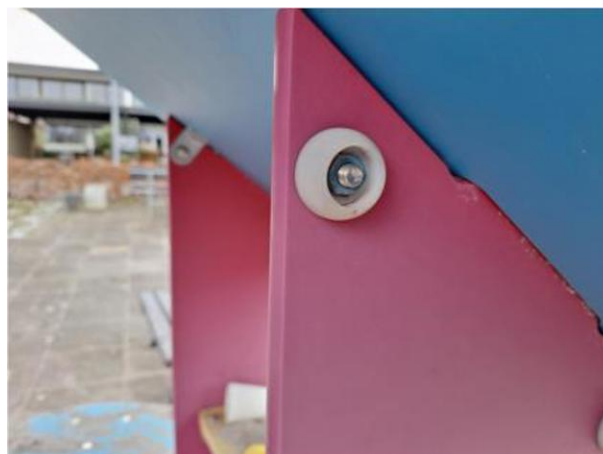
Anmærkning
Risikovurdering: 5 - Ubetydelig

Beskrivelse	Der mangler dækhætte på redskabet. Korrigerende vedligeholdelse
Status	Åben
Bemærkninger	
Tiltag	
Tiltagsbemærkninger

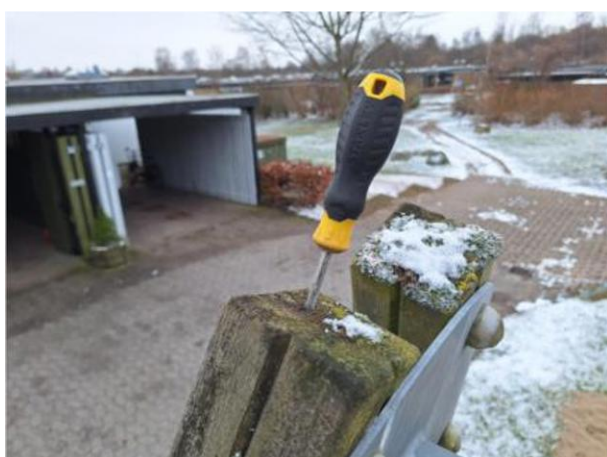
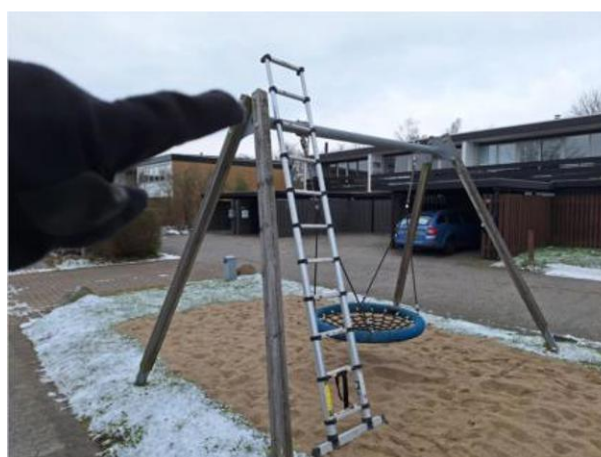
Risikovurdering: 4 - Lav

Beskrivelse	En skruetrækker kan presses ind i viste trækomponenter som er i forfald. Korrigerende vedligeholdelse
Status	Åben
Bemærkninger	Der er forfald i viste stolpe i toppen.
Tiltag	
Tiltagsbemærkninger

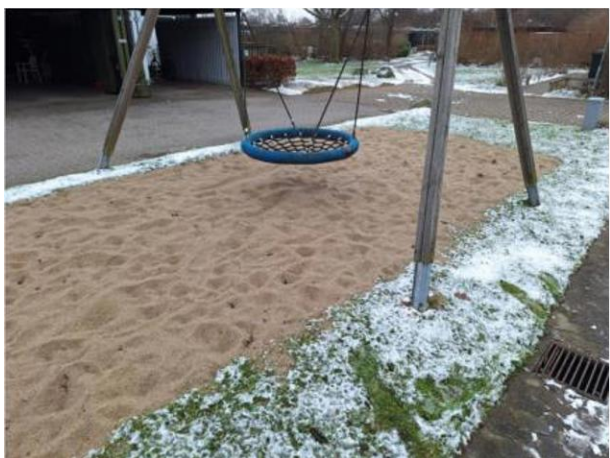
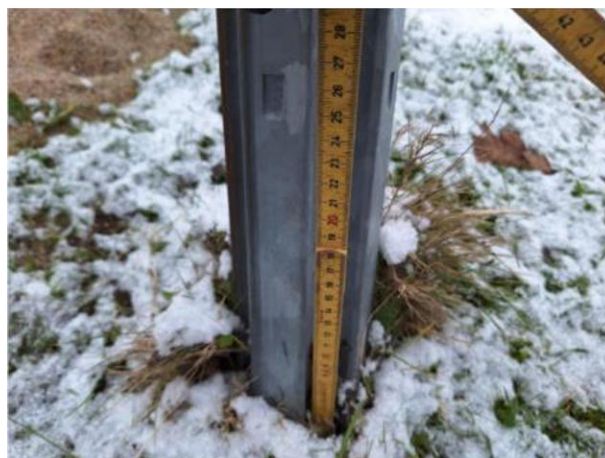
Anmærkning		Risikovurdering: 4 - Lav
Beskrivelse	Der trænger til at blive fyldt mere af den samme type støddæmpende materiale på. Faldunderlaget bør være i niveau med 0-mærket. Det sker ikke her. Korrigerende vedligeholdelse	
Status	Åben	
Bemærkninger	Der mangler 25 cm. Redskabet er monteret for højt.	
Tiltag		
Tiltagsbemærkninger

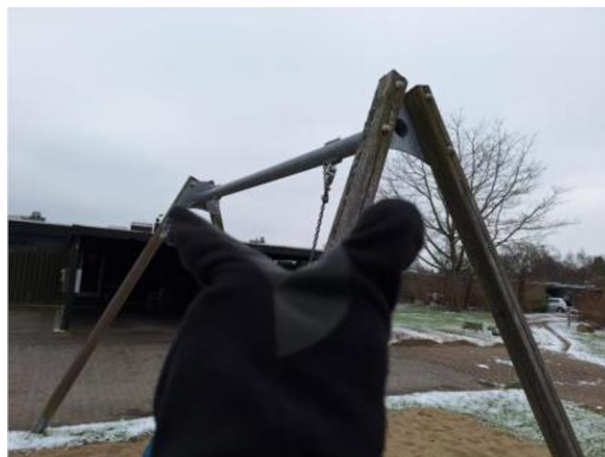
Anmærkning		Risikovurdering: 5 - Ubetydelig
Beskrivelse	Der mangler dækhætte på redskabet. Korrigerende vedligeholdelse	
Status	Åben	
Bemærkninger	Konstateret i begge ender af overliggeren	
Tiltag		
Tiltagsbemærkninger

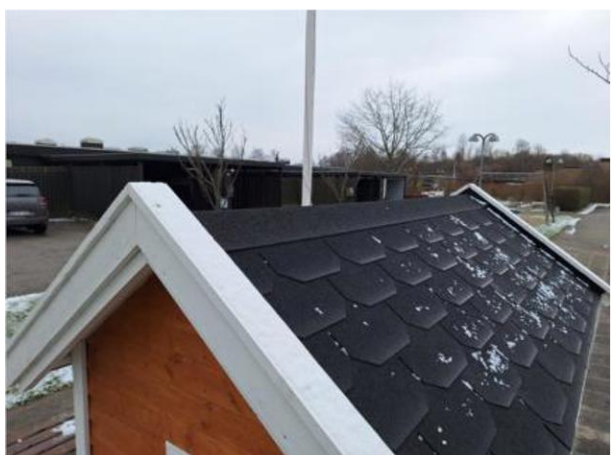
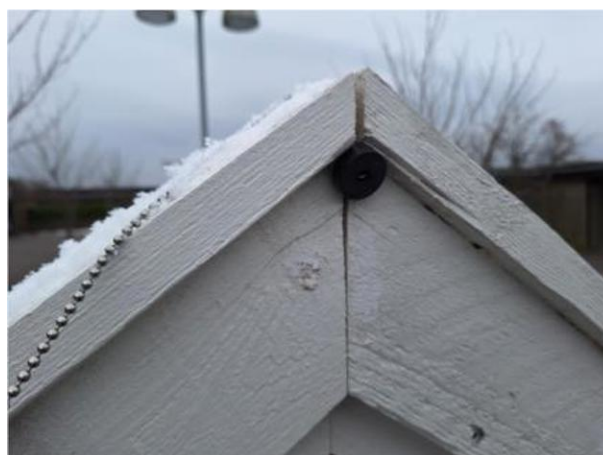
Risikovurdering: 3 - Uønsket

Beskrivelse	Der er konstateret åbninger ved taget, der kan fange beklædningsdele, som fx en anoraksnor. EN1176 Del 1 Pkt. 4.2.7.3 Fastklemning af tøj/hår Anneks D 3.2.3 Tage
Status	Åben
Bemærkninger	Konstateret ved begge ender af taget.
Tiltag	
Tiltagsbemærkninger

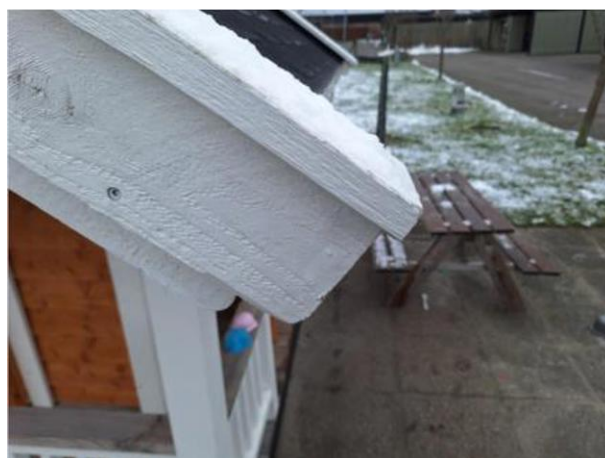
Anmærkning		Risikovurdering: 4 - Lav
Beskrivelse	Redskabets kanter er ikke forskriftsmæssigt afrundet. Hjørner, kanter og udstikkende dele i det rum, som brugeren optager, skal afrundes, hvis de stikker mere end 8 mm frem og ikke er afskærmet af tilgrænsende områder, der er højst 25 mm fra enden af den udstikkende del. Afrundingens minimumradius skal være 3 mm. EN1176 Del 1 Pkt. 4.2.5 Redskabers finish	
Status	Åben	
Bemærkninger	Gælder for vindskederne.	
Tiltag		
Tiltagsbemærkninger

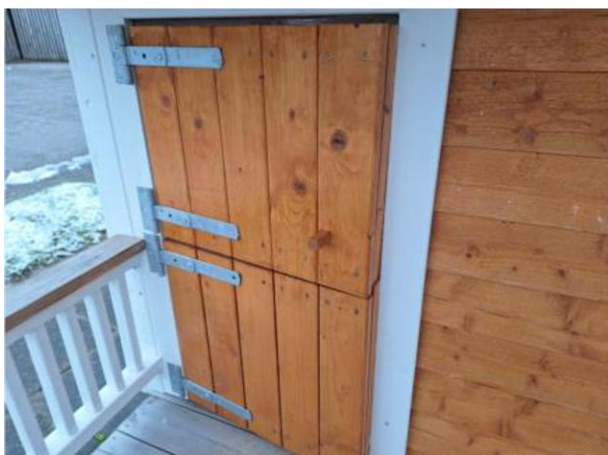
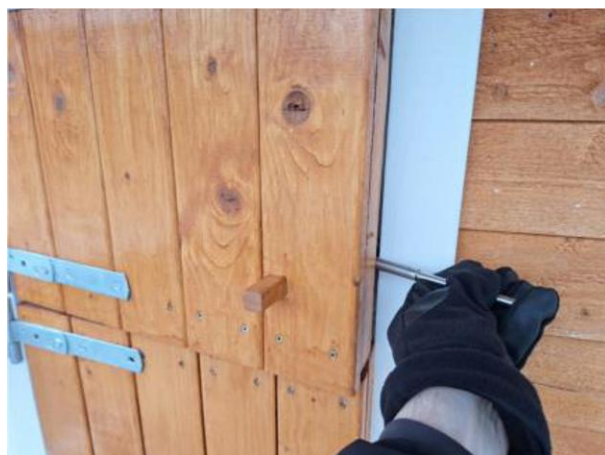
Anmærkning		Risikovurdering: 4 - Lav
Beskrivelse	Der er mulighed for fingerklemning imellem viste bevægelige dele. Bevægelige åbninger som den viste skal have et mindstemål på min. 12mm. EN1176 Del 1 Pkt. 4.2.7.6 Fastklemning af fingre	
Status	Åben	
Bemærkninger		
Tiltag		
Tiltagsbemærkninger

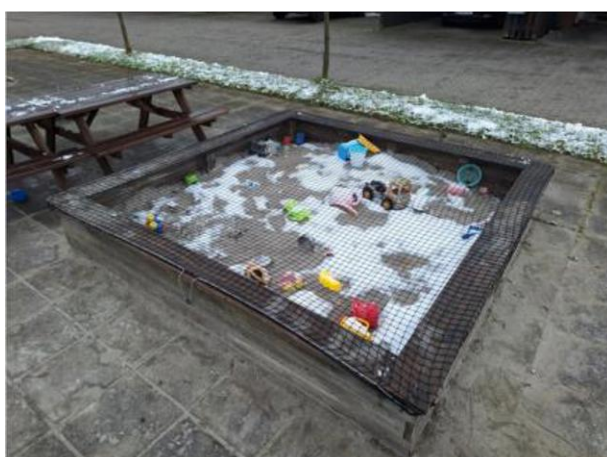
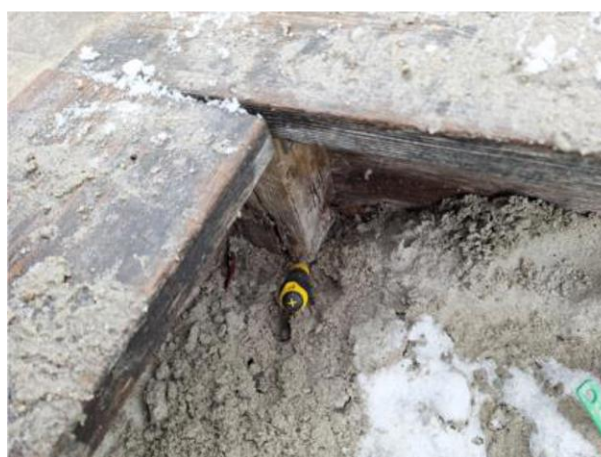
Risikovurdering: 4 - Lav

Beskrivelse	En skruetrækker kan presses ind i viste trækomponenter som er i forfald. Korrigerende vedligeholdelse
Status	Åben
Bemærkninger	Der er konstateret forfald i rammen flere steder.
Tiltag	
Tiltagsbemærkninger
