Besigtigelses rapport for veje, pladser, fortove og stier i Ny Bringe Grundejerforening, 21 marts 2025

BRINGEKROGEN SYD: BELÆGNINGER, SKILTE OG BYGVÆRKER

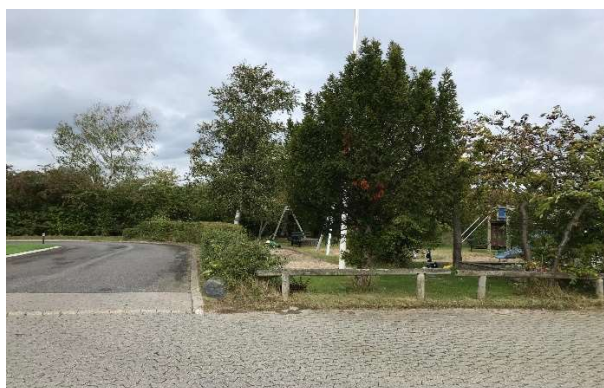
- Oversigtsareal 5x5m og overkørselstrekant 3x3m ved udkørsel fra Bringekrogen ved legepladsen skal etableres af hensyn til sikkerheden for at kunne se børn.

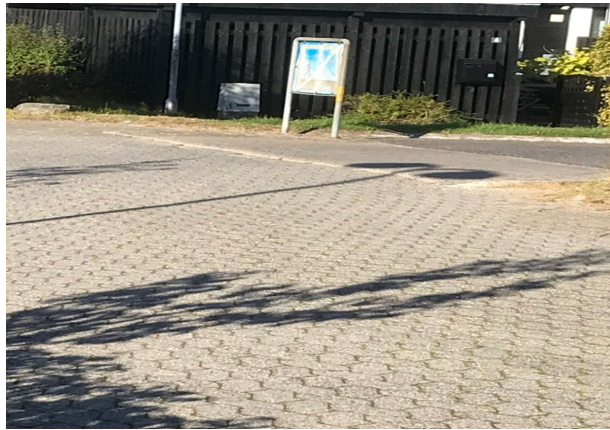
- Udskiftning af nedslidt, ulæselig og ulovlig E 51 færdselstavle. (kommunal finansiering)

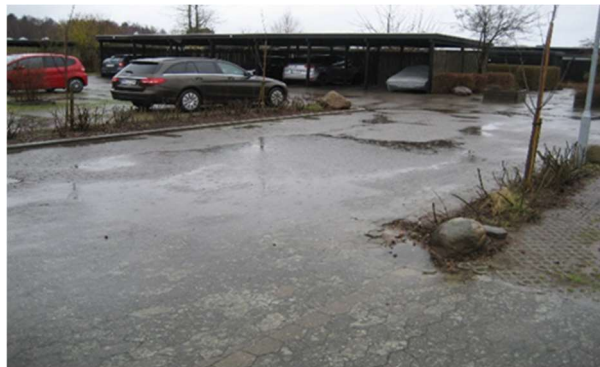
- Etablering af indkørselsforbud til Bringekrogen fra Bringebakken for lastbiler længere end 12m (kommunal finansiering)
- Stor vandpyt ved kraftig regn på vendeareal. 30m² SF-sten skal oprettes med gns. 2cm grus i tagformet profil. Ikke kritisk

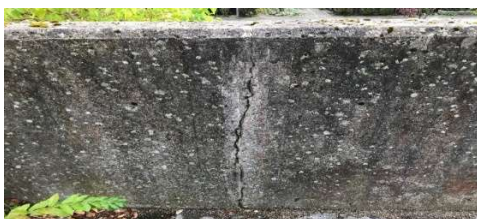
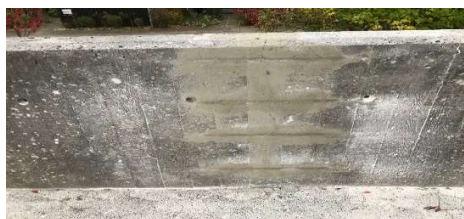
- Mikrorevner i støttemur blev konstateret i 2022. På grund af voksende tendens er revnerne blevet forsejlet og revneområdet forstærket med armeringsjern den 12 oktober 2024. Firmaet E.T.S Byg har givet 2 års standardgaranti. Revnedannelsen skal følges løbende.
- Muren bør males med betonmaling, da reparationerne giver muren et tarveligt udtryk. Arbejdet kan udføres af nærområdet, maling betales af grundejerforeningens bygværkskonto.

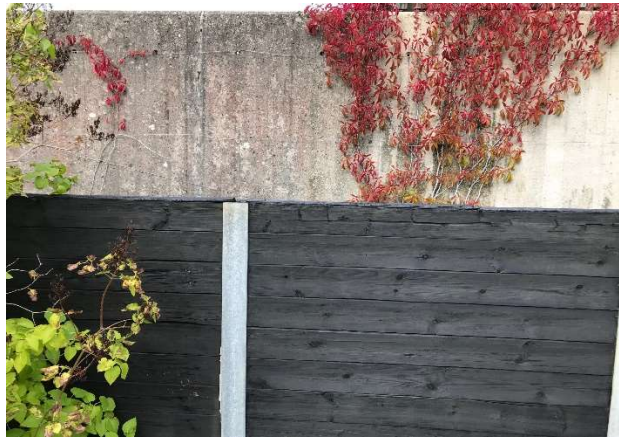
- Plankeværk langs handicaprampen skal males hvert 3 år, (topplanker malet i 2024) muligvis udskiftes inden 2030.

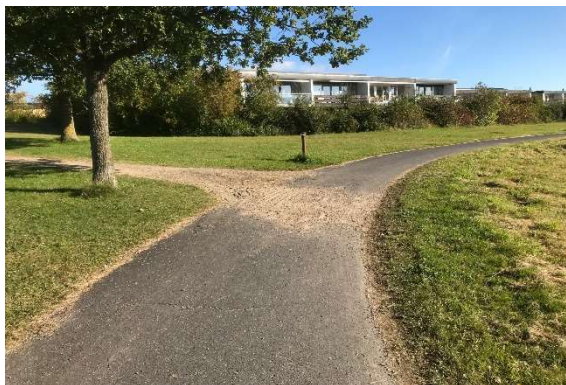
- Grusstien mod vest ” Veststien” langs Bringekrogen syd skal oprettes med ensidigt fald 25-35 promille. Skal oprettes med vejhøvl til traktor samtidigt med de andre grusstier. Samtidigt afhøvles ukrudt i siden, så stien bliver mindst 1,5 m bred. Arbejdet er udført af TDC efter kabelgravning
- Løbende fejning af grus på Møllemosestien efter regnskyl af hensyn til rollator- og cykeltrafik

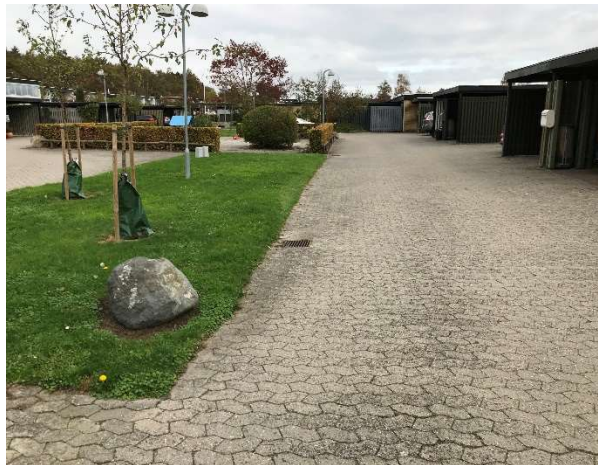
- 4 nedløbsbrønde skal tømmes hvert år. Bemærk belægningen falder bort fra bebyggelse, men er alligevel kritisk. Udført sidst i 2024. Ved tømning registres slammængde pr brønd som % fyldning. Næste tømning kan vente til 2027, da slammængden ved sidste tømning var begrænset.

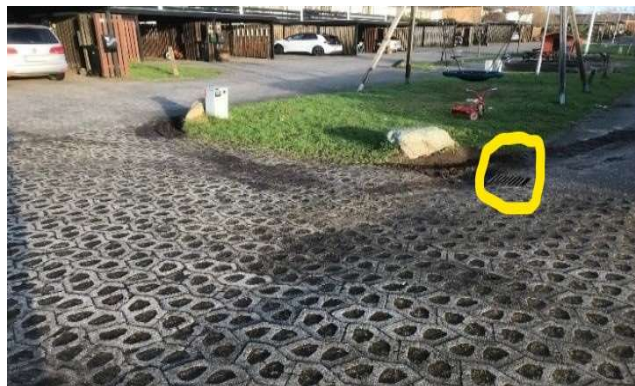
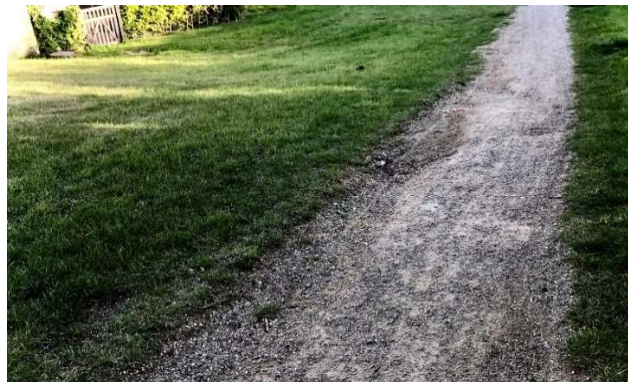
- Etablering af sikker opsamling af regnvand i eksisterende nedløbsbrønd, så det ikke fortsætter videre ad Bringestien.

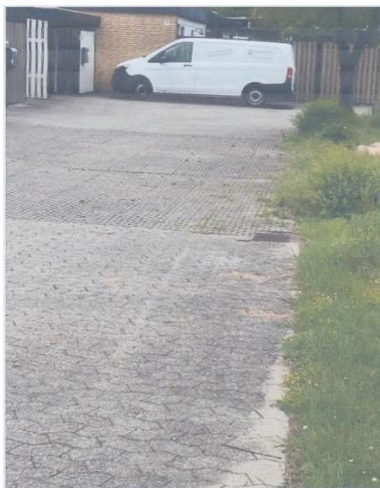
- Udskiftning af 6,4 x 10,0m² græsarmeringssten til SF- sten. Ikke kritisk

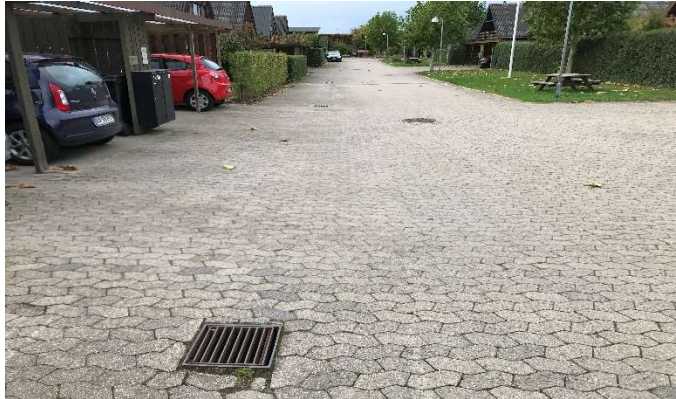
- 4 nedløbsbrønde skal tømmes hvert 3 die år. Udført sidst i 2024

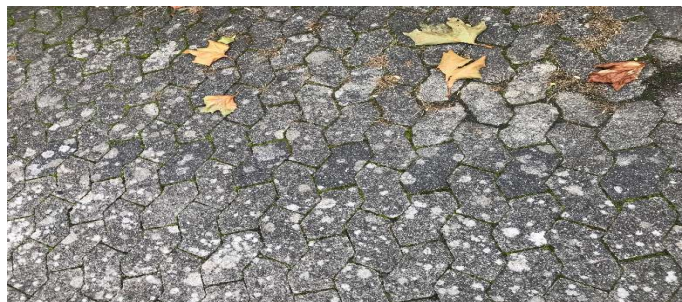
- P-pladsernes opmærkning er blevet usynlig. Punktmales med hvid stribemaling eller den farve nærområdet ønsker.

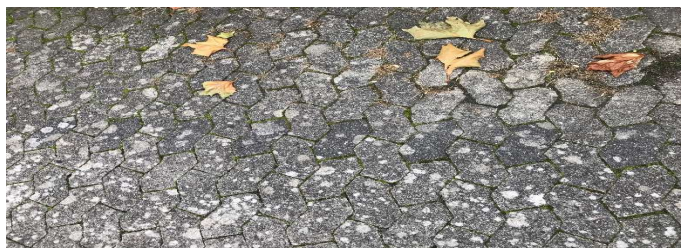
- Der er ikke synligt behov for opretninger af belægninger i Bringetoften syd
- P-pladsernes opmærkning er blevet usynlig. Punktmales med hvid stribemaling eller den farve nærområdet ønsker.
